Retour d'expérience

Aiguat du 21 au 24 janvier 2020 et conséquences sur le bassin versant de l'Agly

Réalisation : SMBVA

Retour d'expérience concernant l'aiguat du 21 au 24 janvier 2020 et ses conséquences sur le bassin versant de l'Agly

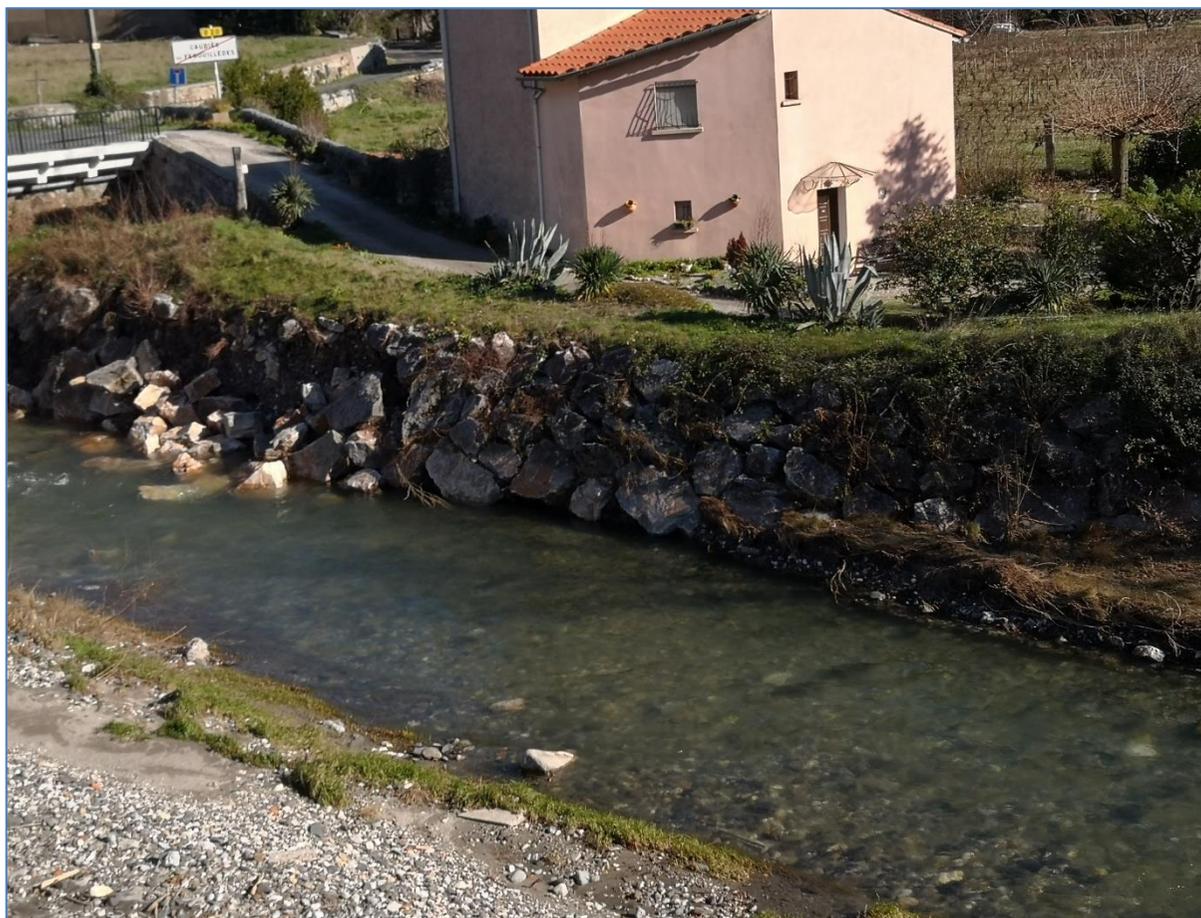
A Caudiès de Fenouillèdes la Boulzane a notamment causé la détérioration d'énrochements à proximité d'une habitation.

Figure 19: Endommagement d'un enrochement dans la traversée de Caudiès

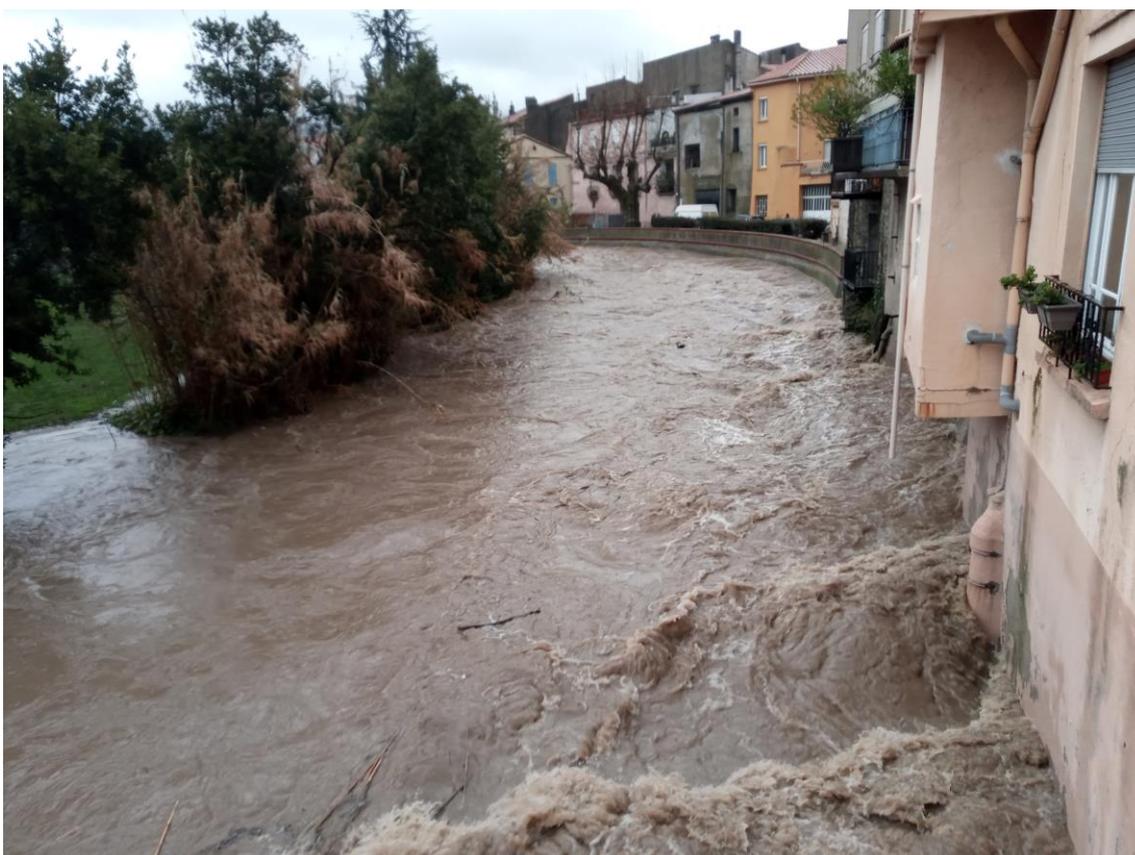
Figure 22: Traversée de Saint Paul (secteur jardins, rue du lavoir)

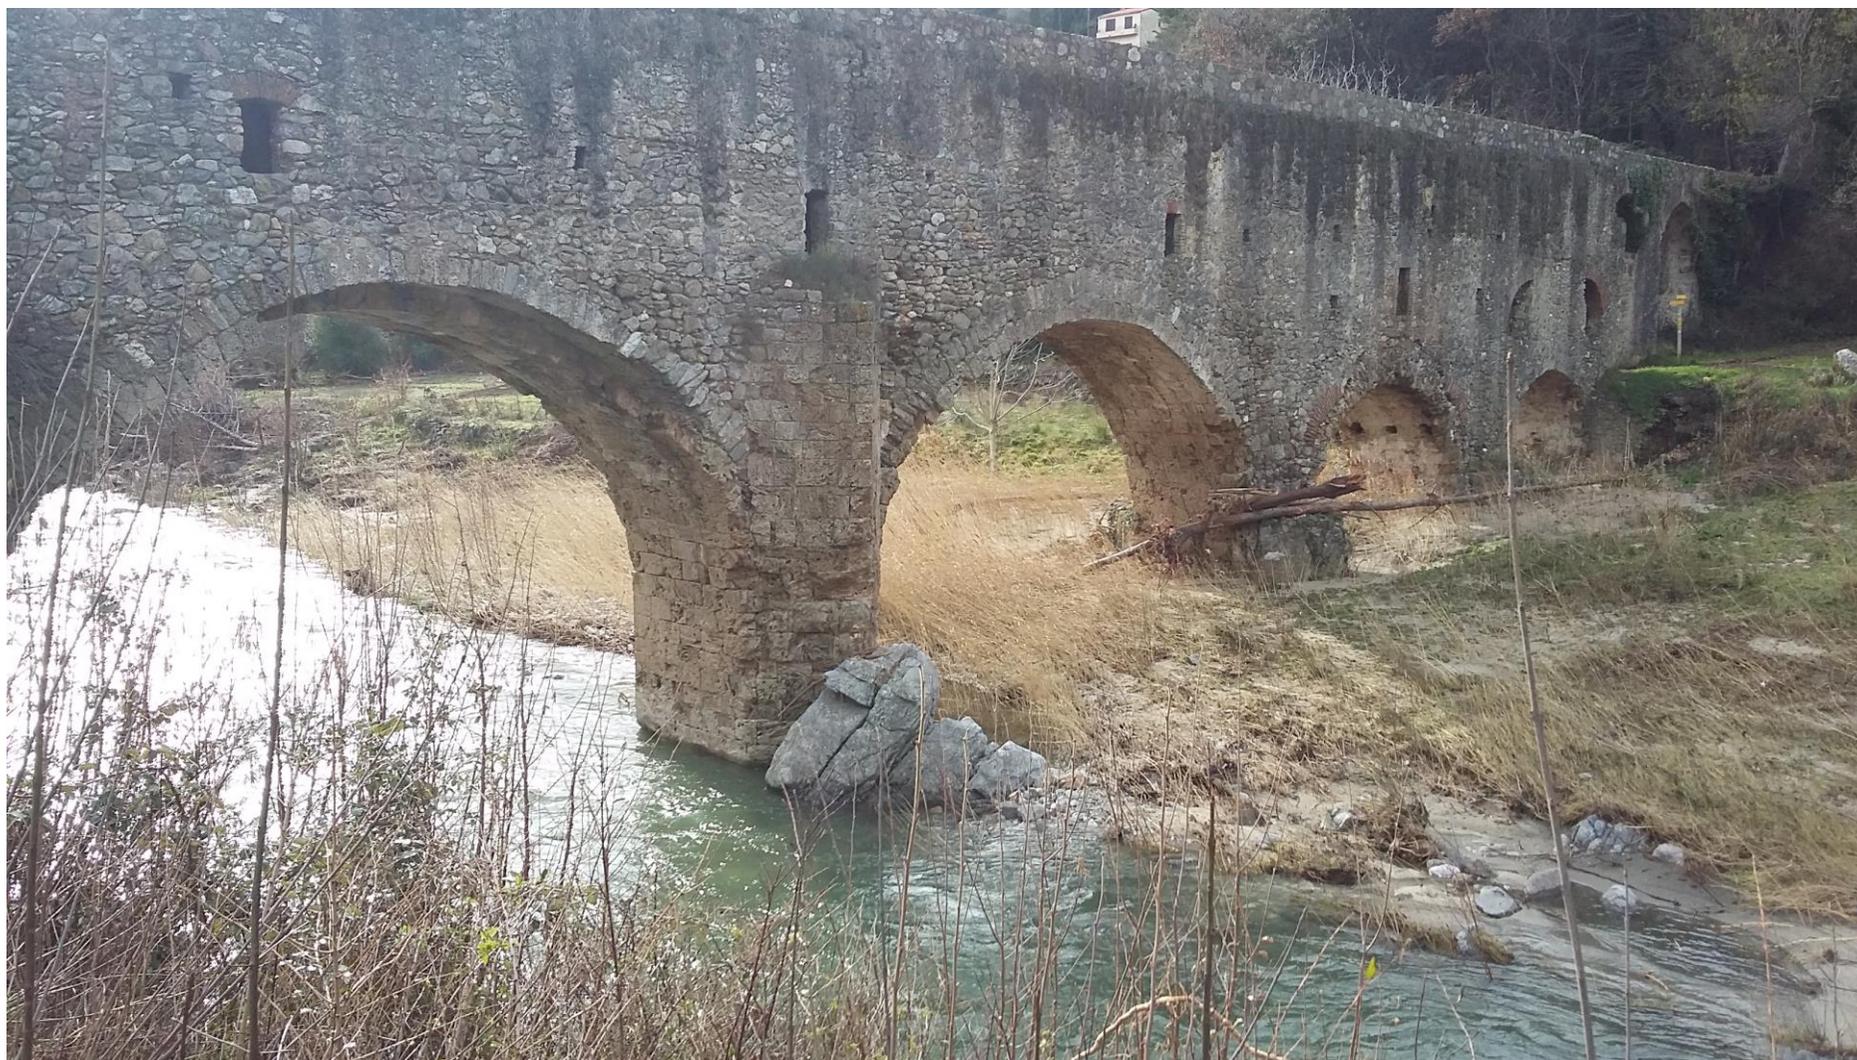
Figure 27: Embâcle sur l'aqueduc d'Ansignan

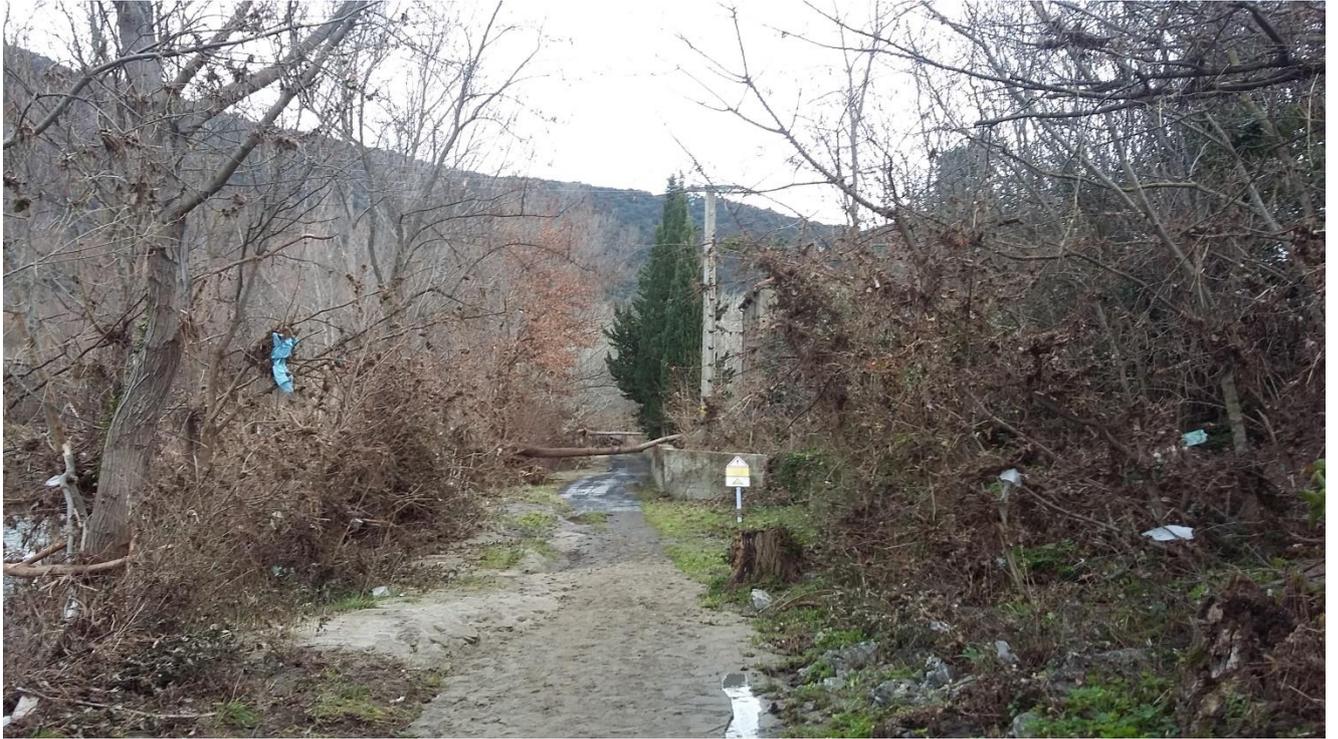
Figure 28: Laisses de crue au niveau du lieu-dit Le moulin (confluence avec la Désix)

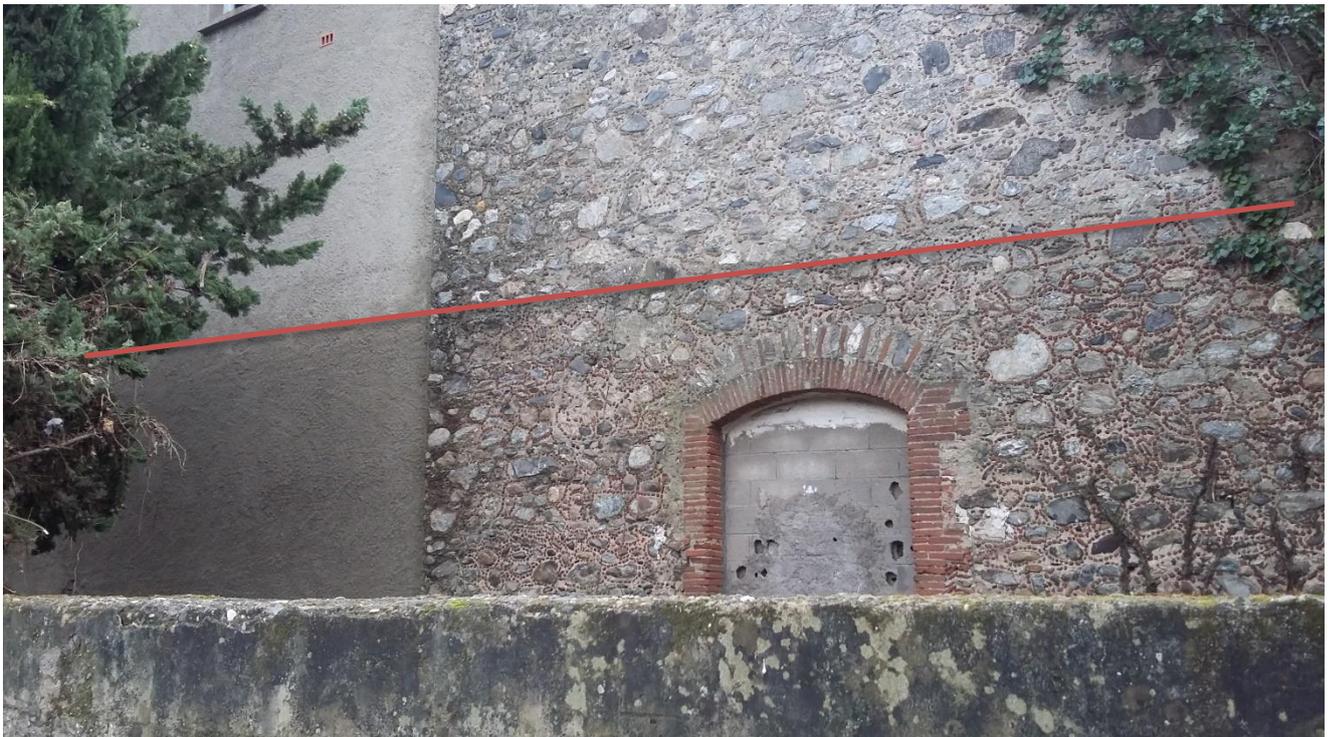
Figure 29: Laisse de crue sur le bâtiment du lieu-dit Le moulin (plusieurs mètres au-dessus du niveau de la rivière)

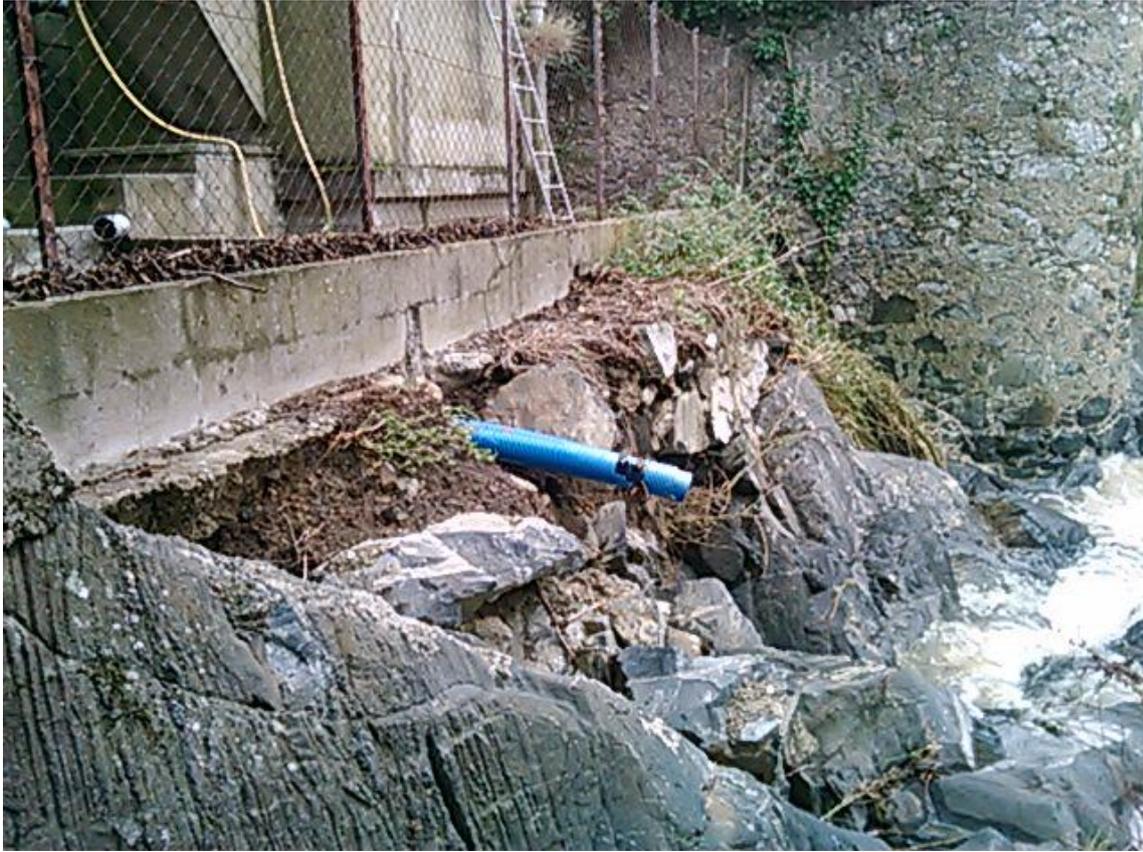
La Désix et ses affluents ont connu une crue historique avec des dommages observés sur le sous-bassin versant comme la STEP de Le Vivier ou le plan d'eau de Sournia.

Figure 30: Dommages STEP Le Vivier

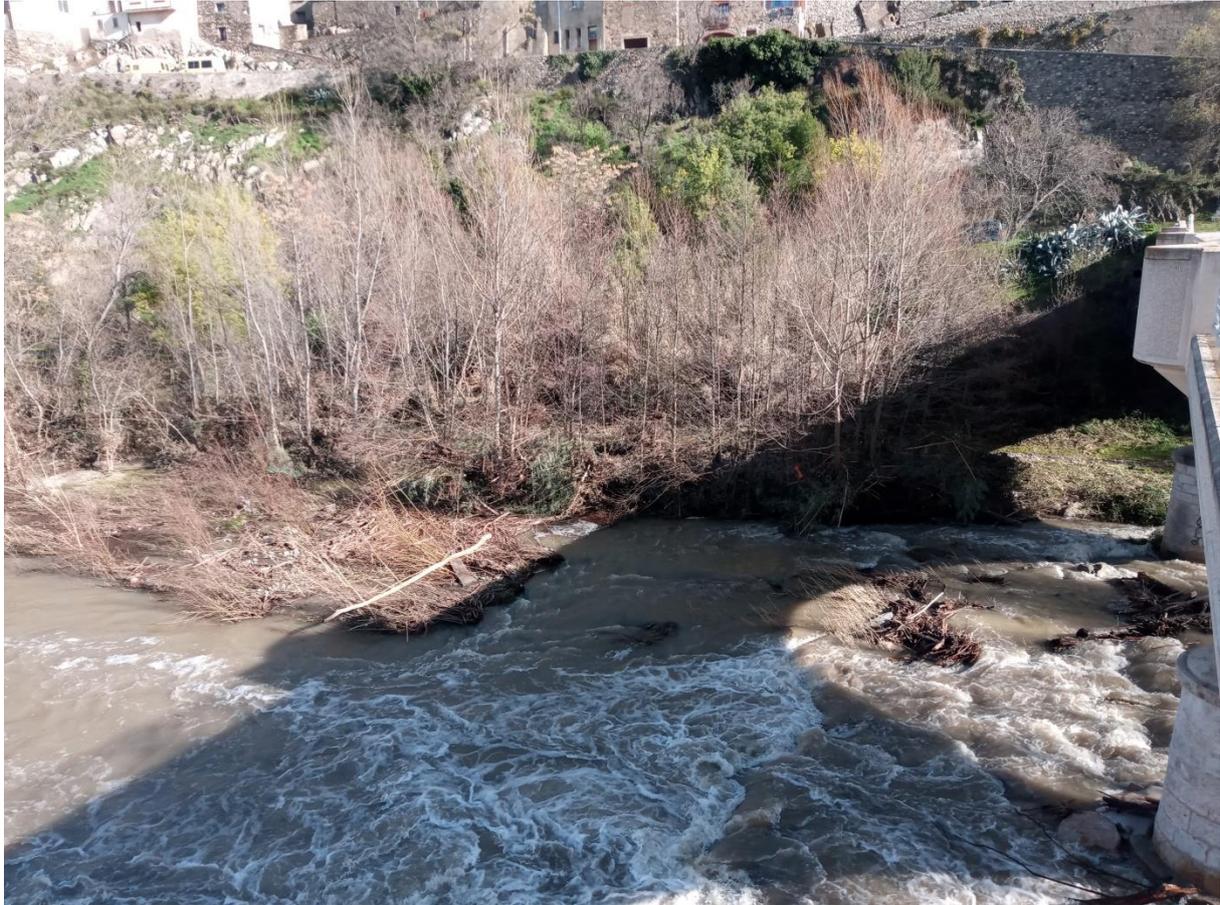
Figure 41: Dommages ripisylve au niveau du pont de Latour

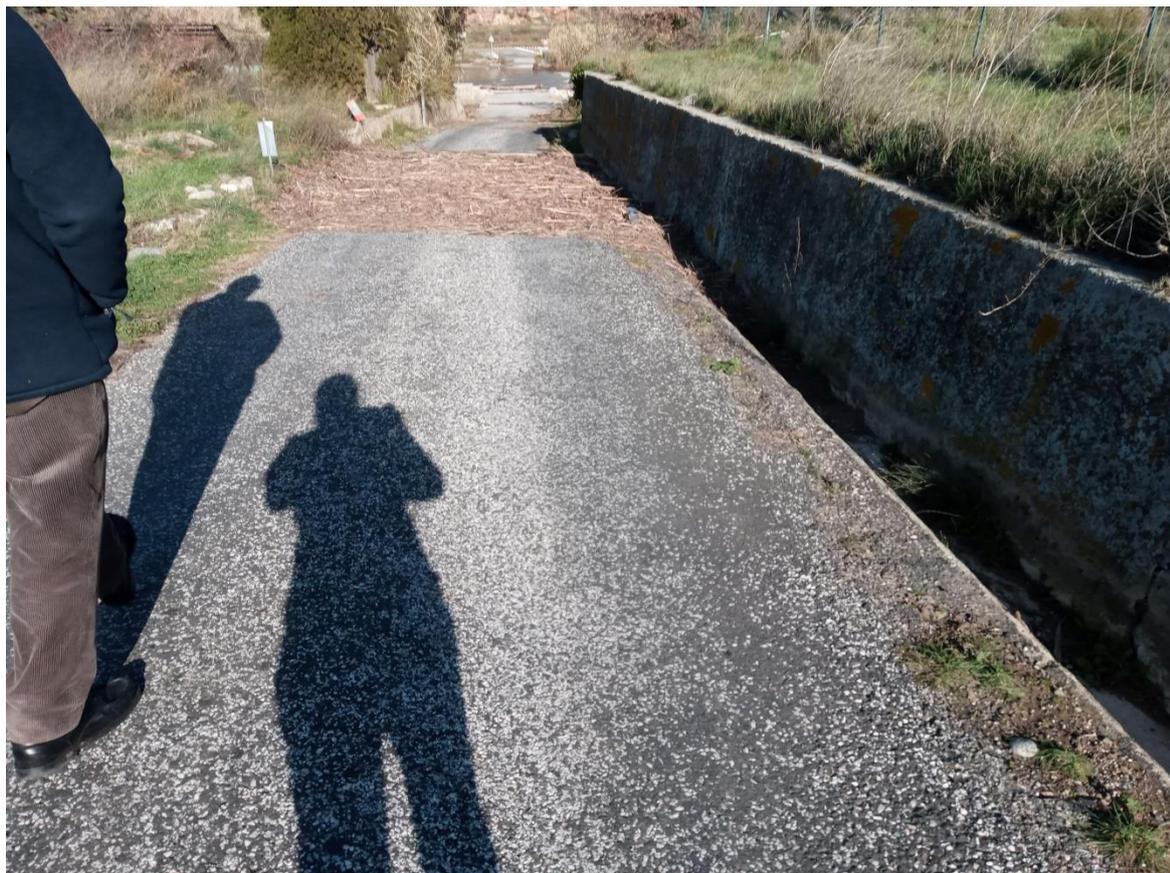
Figure 43: Laisse de crue au niveau du passage à gué de Latour

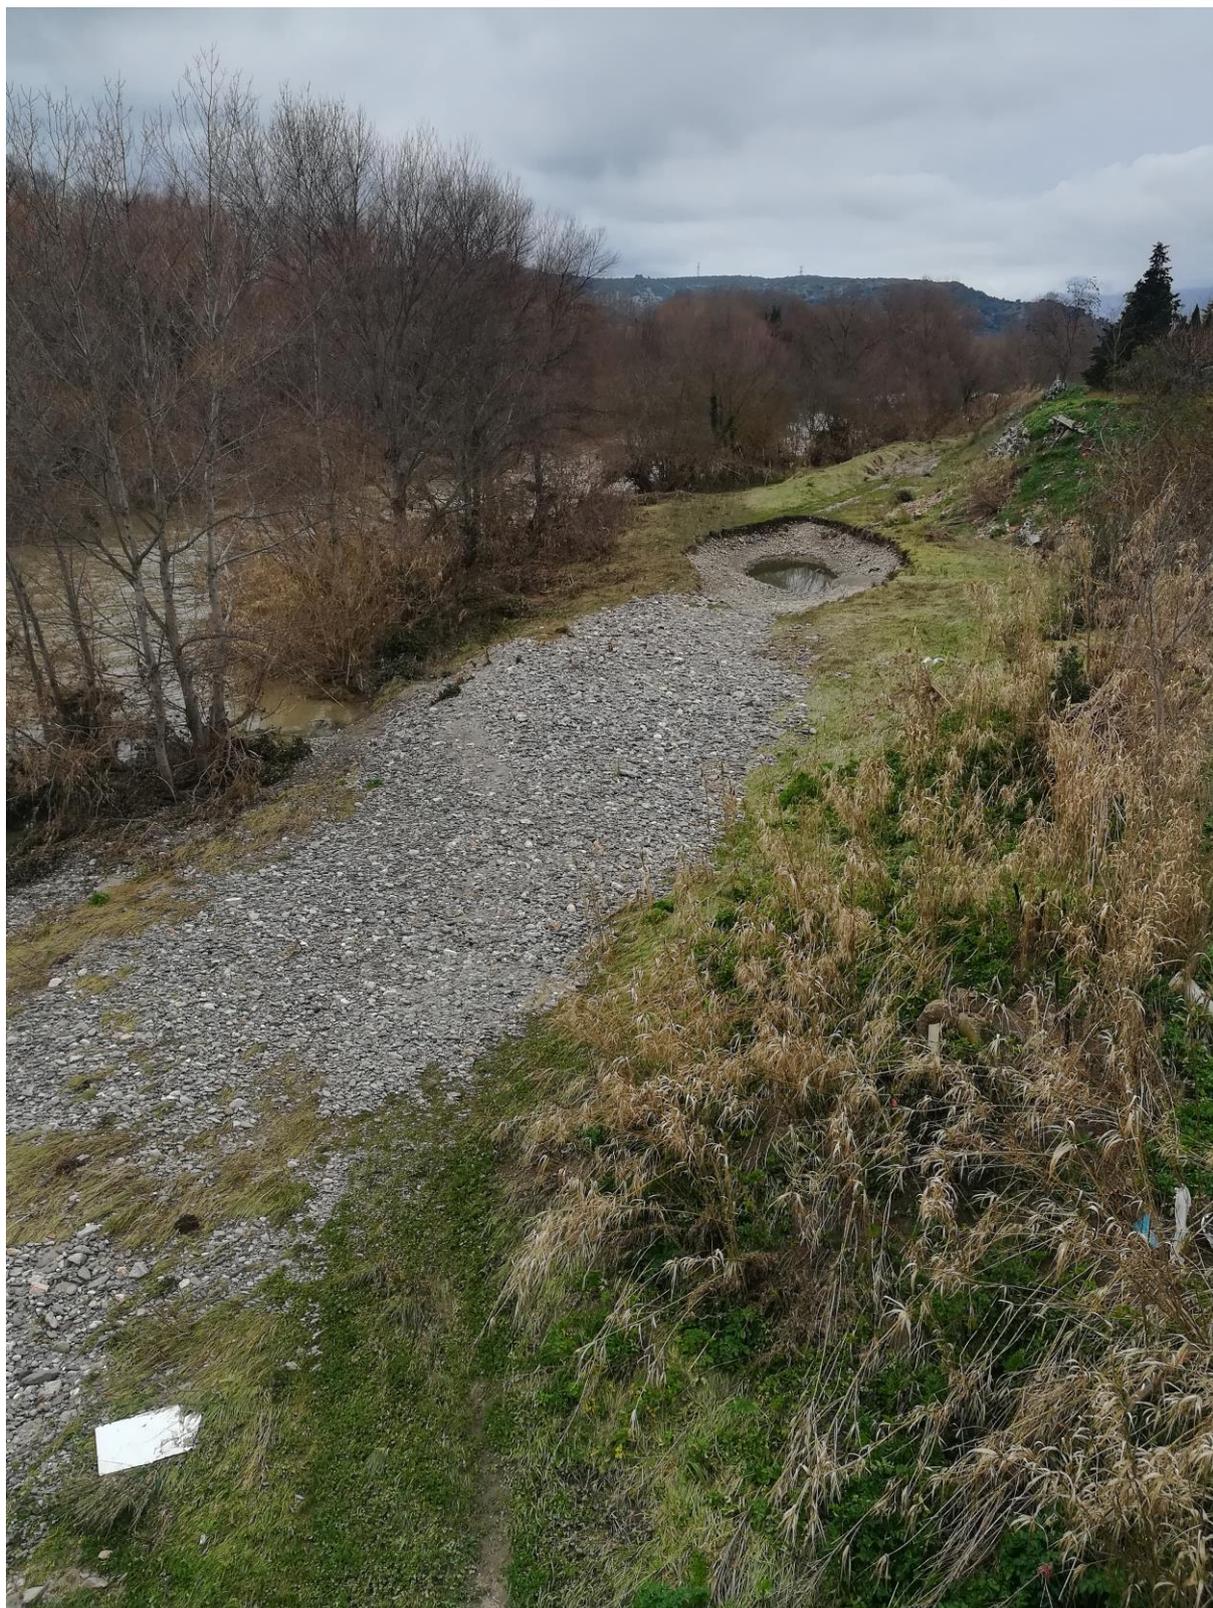
Figure 46: Fosse d'érosion en amont du pont d'Estagel

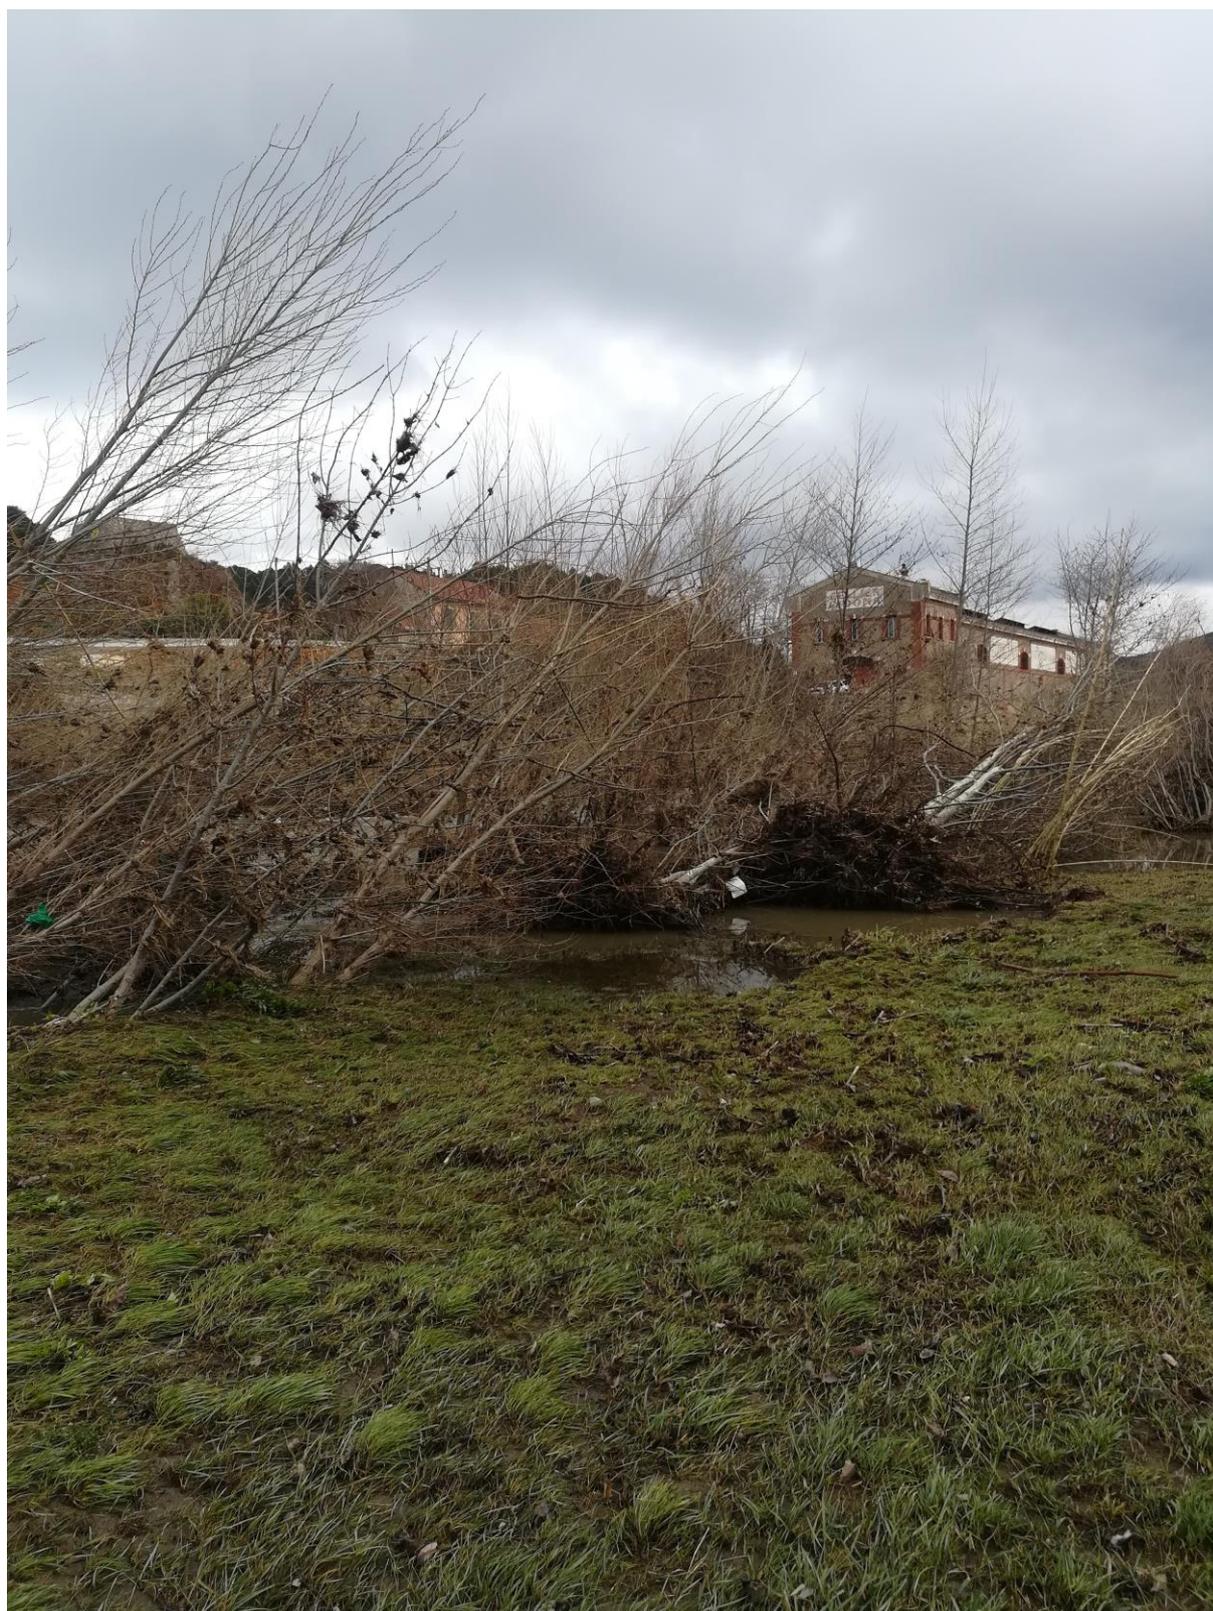
Figure 47: Dommages ripisylve en amont de la cave coopérative d'Estagel

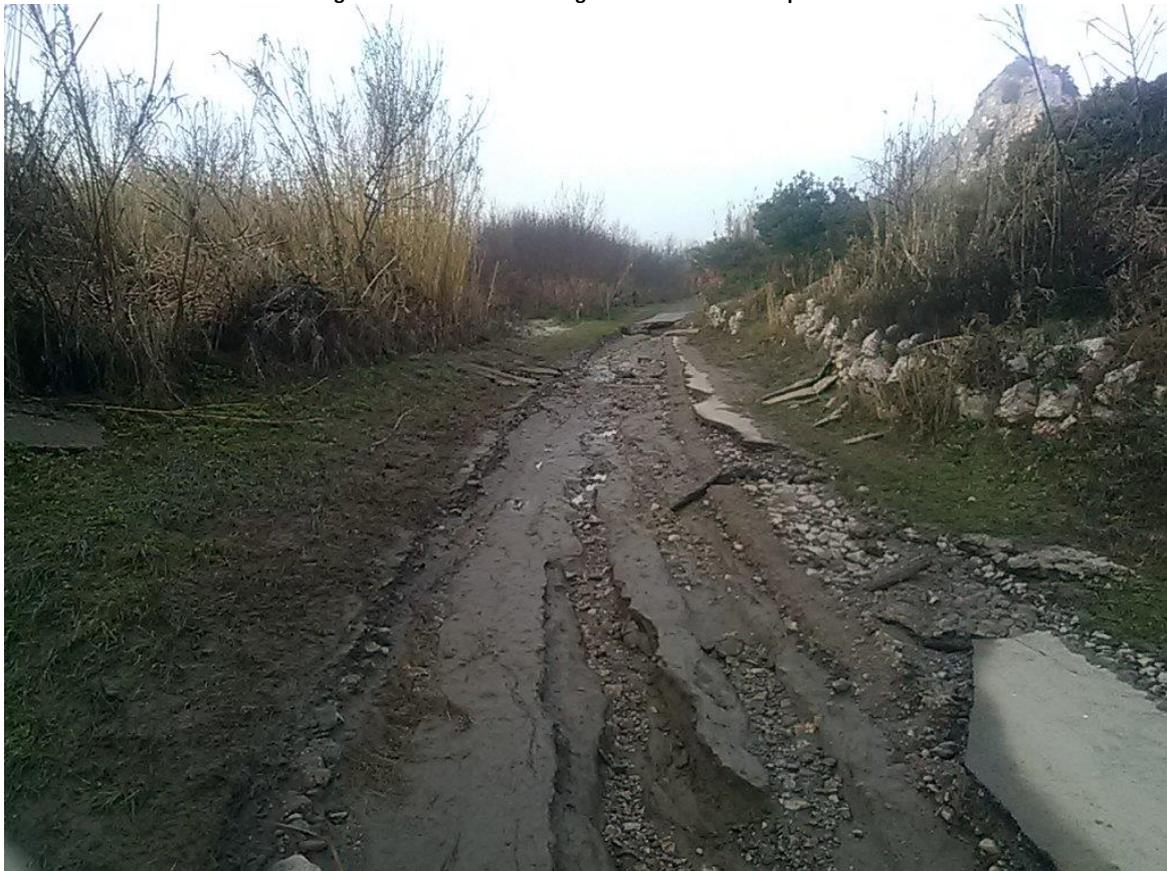
Figure 53: Chemin endommagé secteur Mas de Jau - photo 2

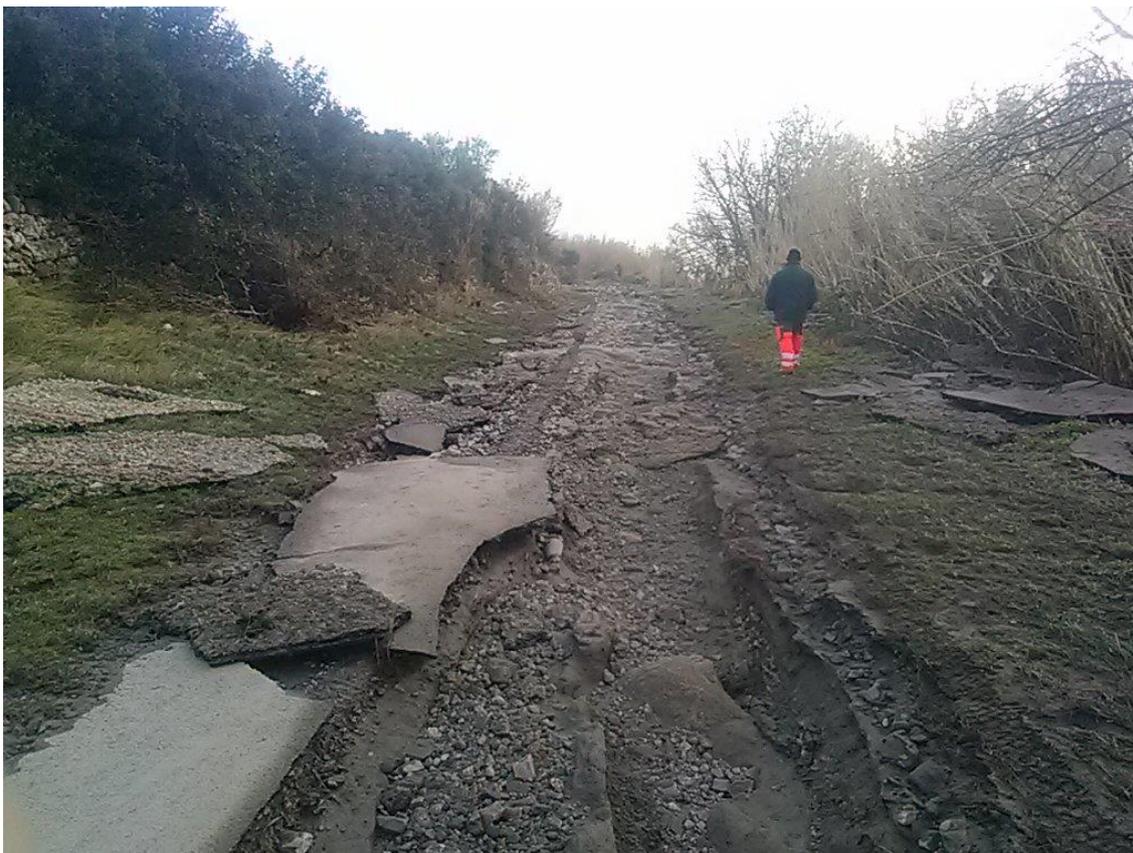
Figure 54: Chemin endommagé secteur Mas de Jau - photo 3

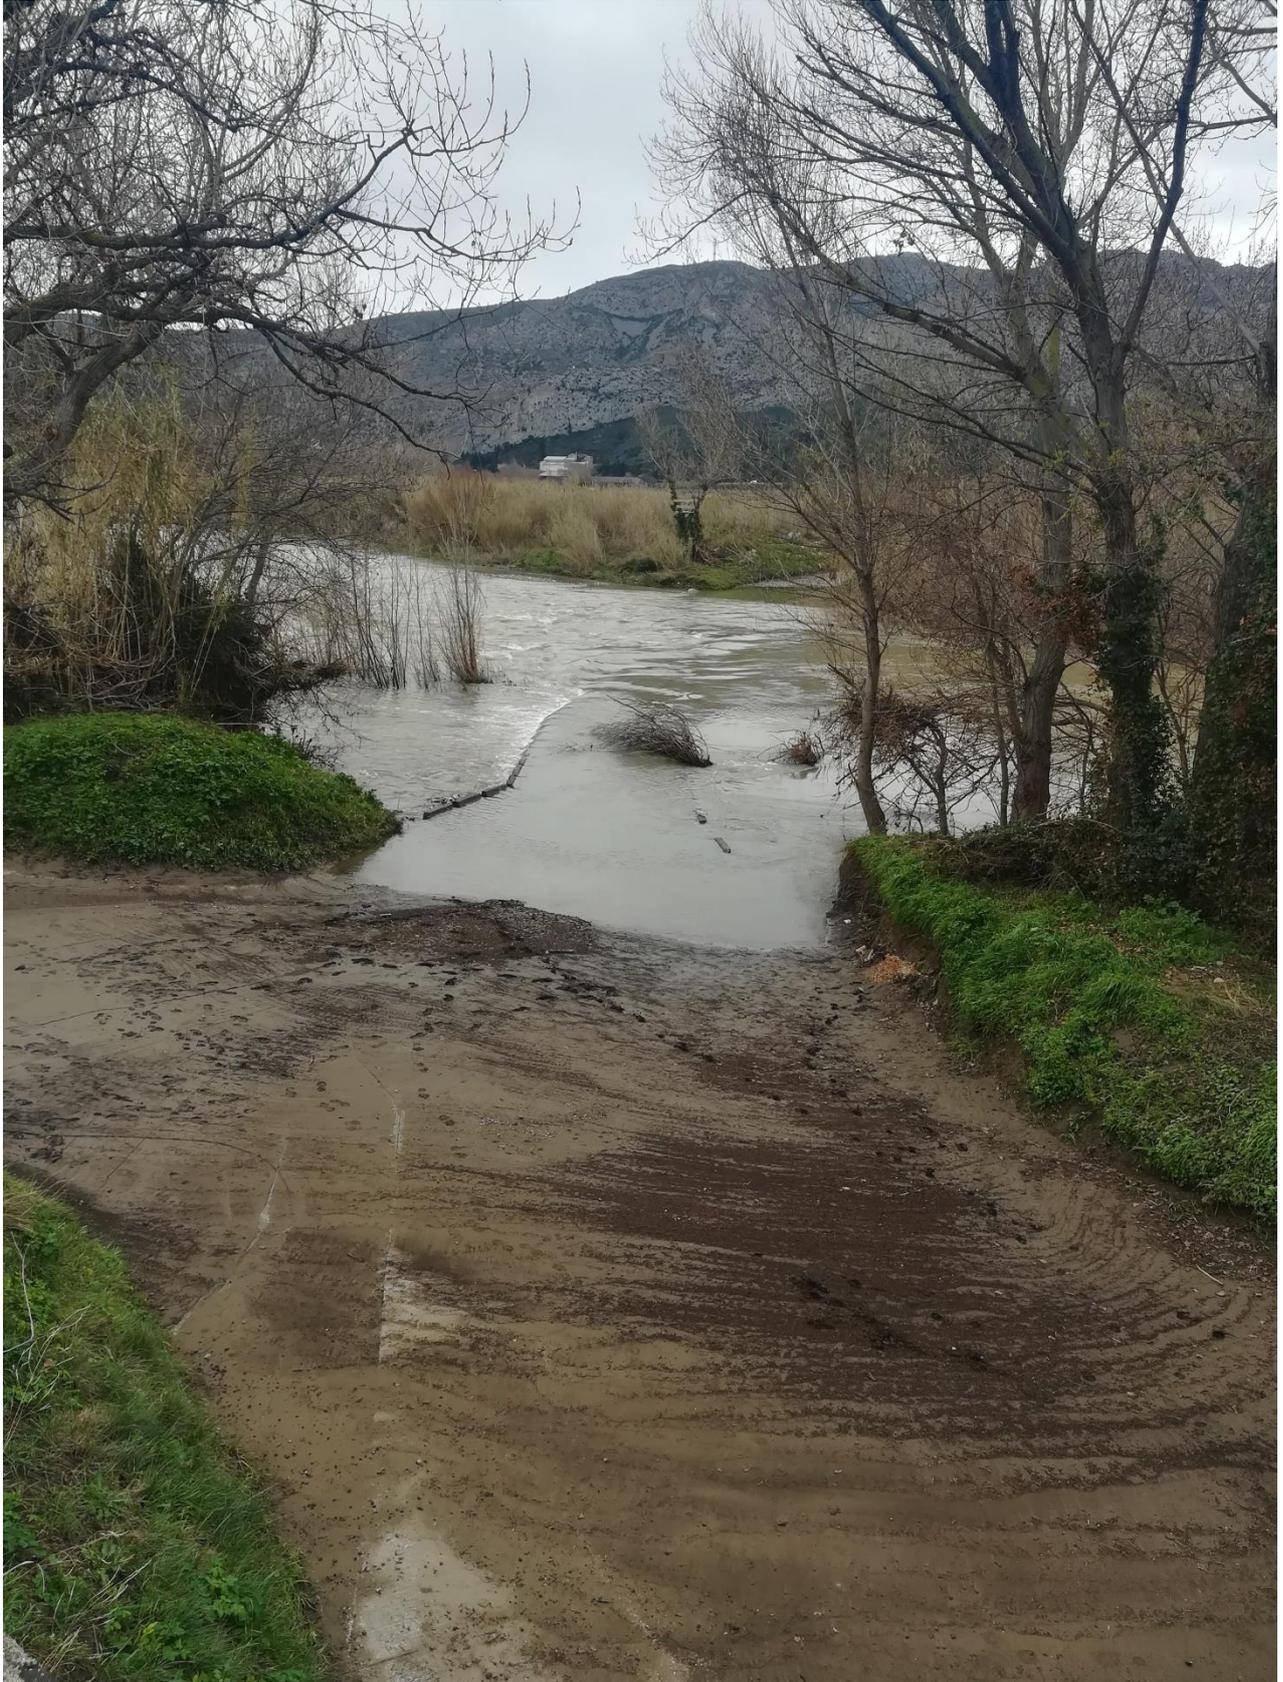
Sur les communes de Cases de Pène et d'Espira, l'Agly est assez encaissé et s'étend beaucoup moins largement. Malgré tout, de nombreuses vignes sont inondées et des chemins très afouillés. Plusieurs passages à gué sont lourdement endommagés.

Figure 56: passage à gué de Cases de Pène

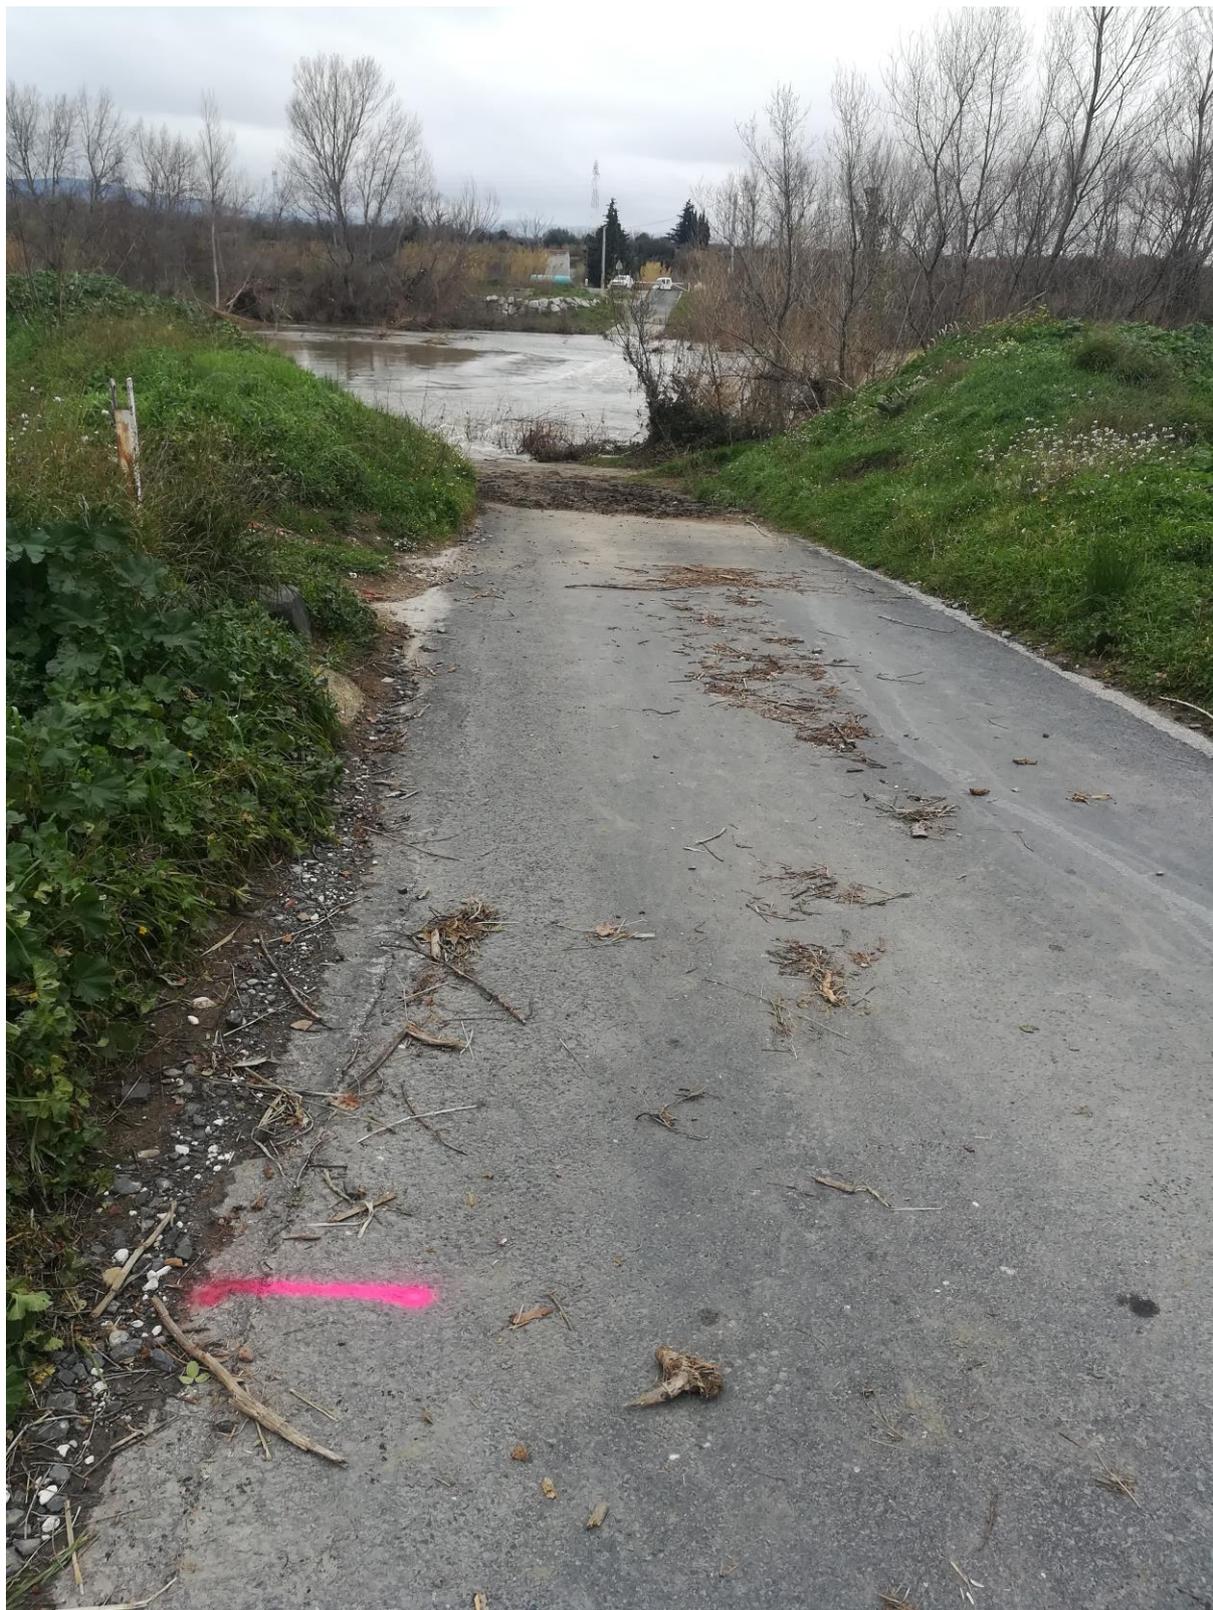
Figure 59: Laisse de crue au passage à gué d'Espira de l'Agly

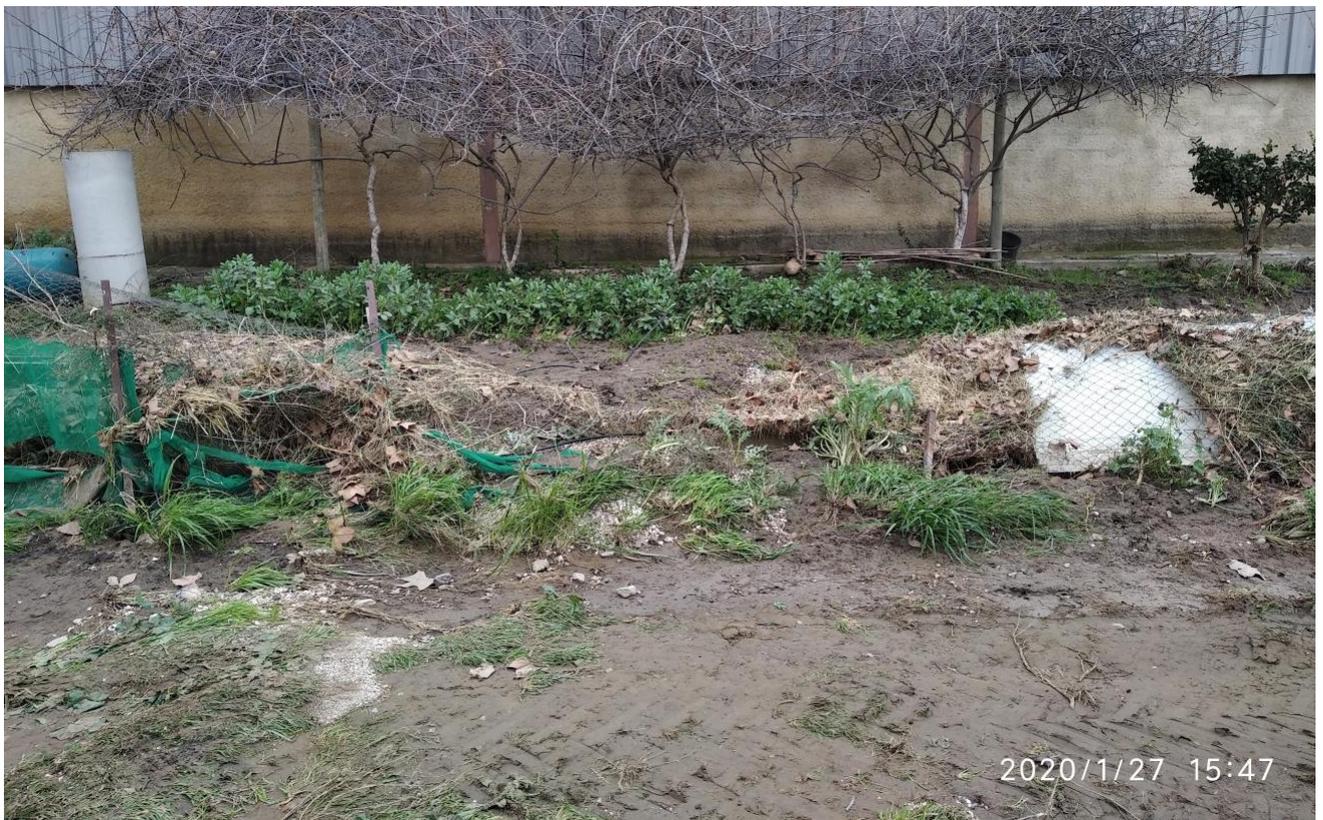
Le secteur de Rivesaltes est menacé de débordements dès 14h30 le 22 janvier alors que l'Agly est encore loin du pic de crue qui sera atteint vers 22h. Les premiers débordements sont observés en rive droite aux alentours de 15h dans le secteur du centre équestre. Ces eaux ont traversé le secteur 1 en causant des dégâts considérables lorsque la topographie entraînait une accélération des écoulements. Une zone de surverse plus tardive est également observée plus proche de l'autoroute sur un verger d'abricotiers. Des affouillements importants sont relevés sur ce secteur.

Figure 61: Laisses de crue Chemin de Saint Martin

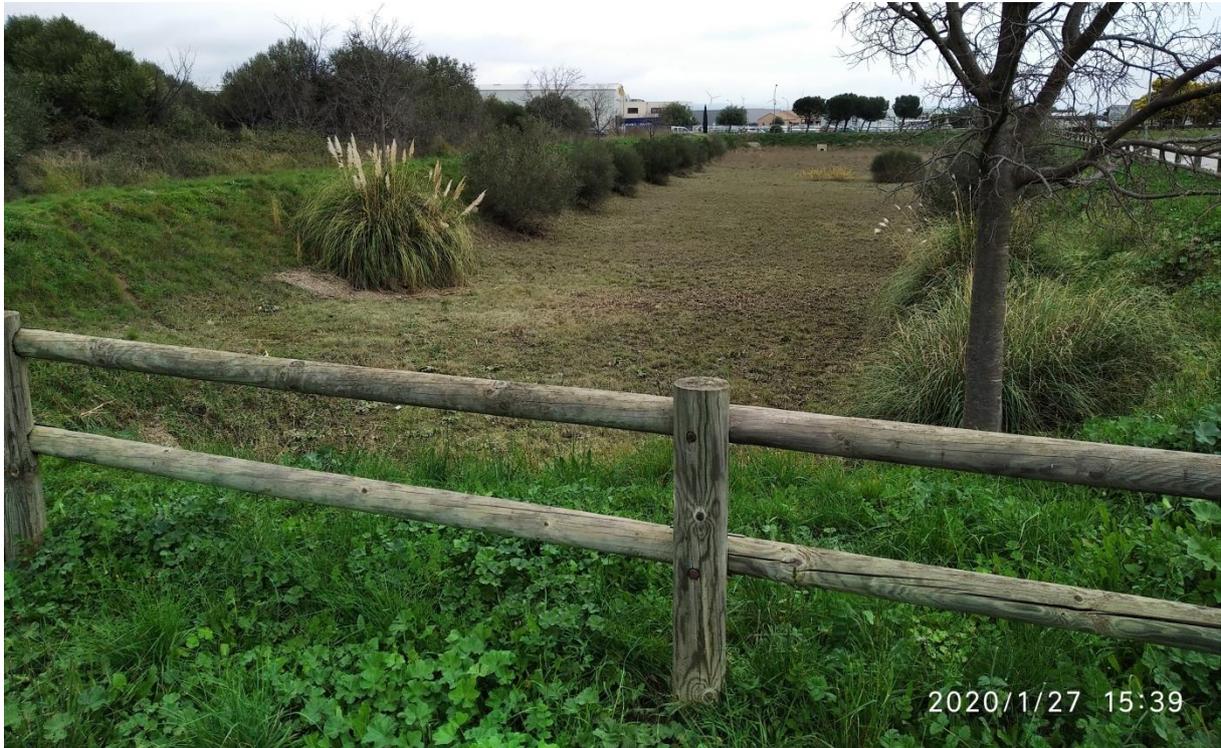
Dysfonctionnement du pluvial : on observe un dysfonctionnement du réseau pluvial sur le secteur 1. Il s'agit du bassin de forme triangulaire à proximité du rond-point de la RD5 qui se remplit quand l'Agly monte et qui peut causer une surverse sur le secteur.

Figure 68: Bassin d'évacuation du pluvial inondé par l'Agly pendant la crue de janvier 2020

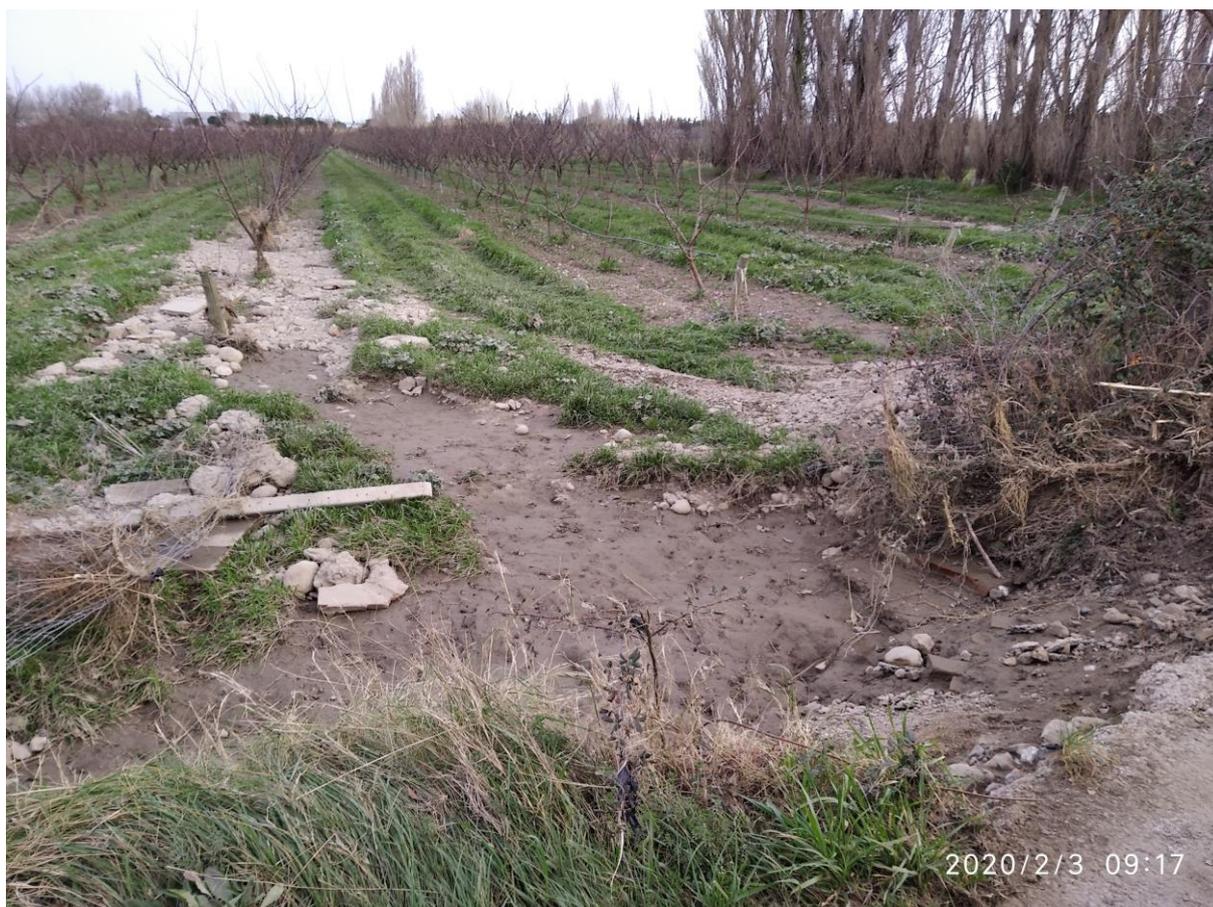
Figure 70: Dommages et embâcles en contrebas de la voie verte sur le secteur 2
