Retour d'expérience

Aiguat du 21 au 24 janvier 2020 et conséquences sur le bassin versant de l'Agly

Réalisation : SMBVA

Retour d'expérience concernant l'aiguat du 21 au 24 janvier 2020 et ses conséquences sur le bassin versant de l'Agly

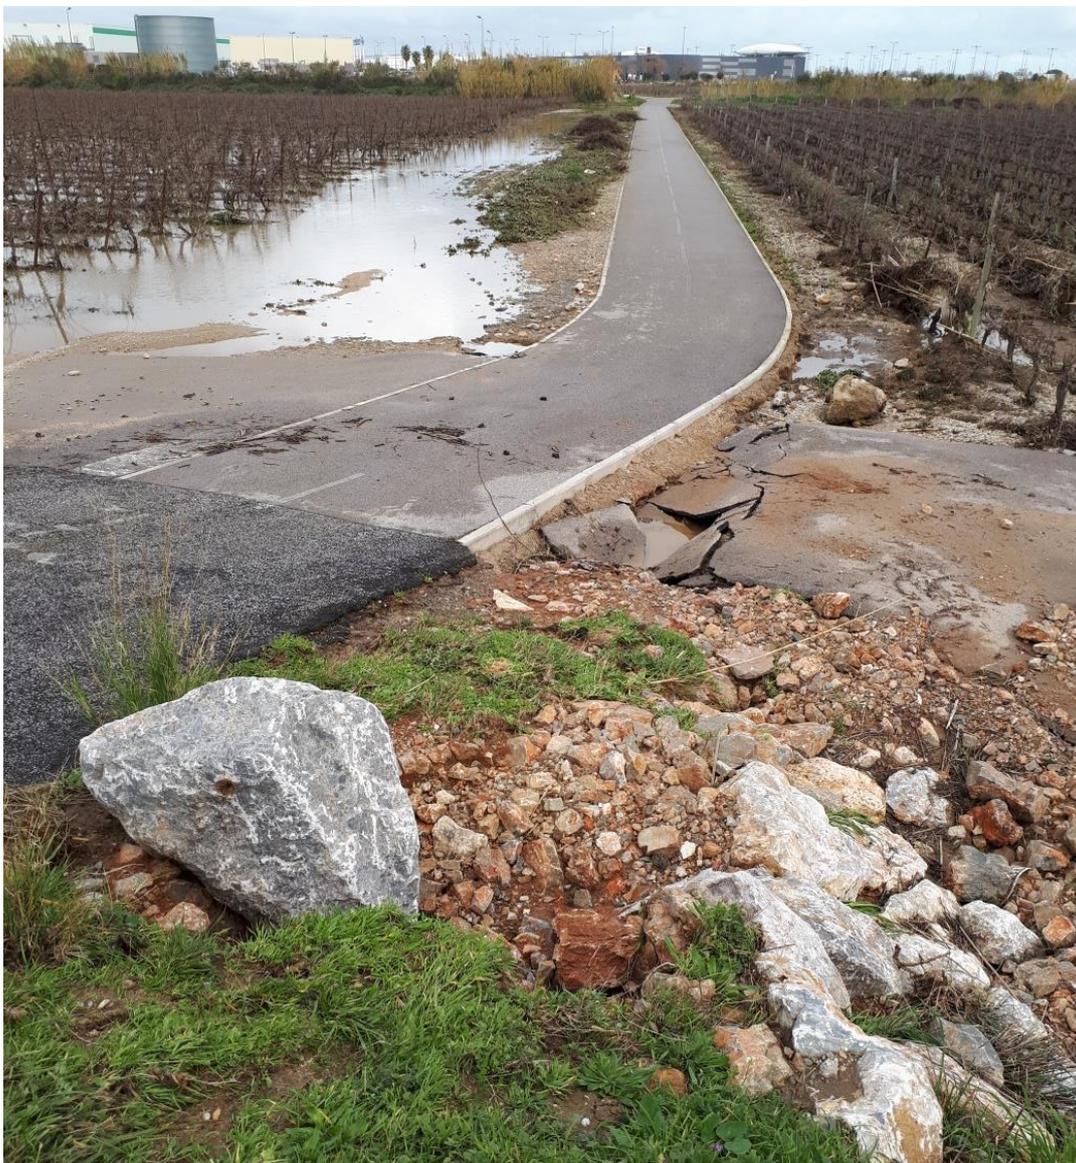
Figure 76: zone de surverse en G008 (accès à la voie verte au niveau du centre commercial)

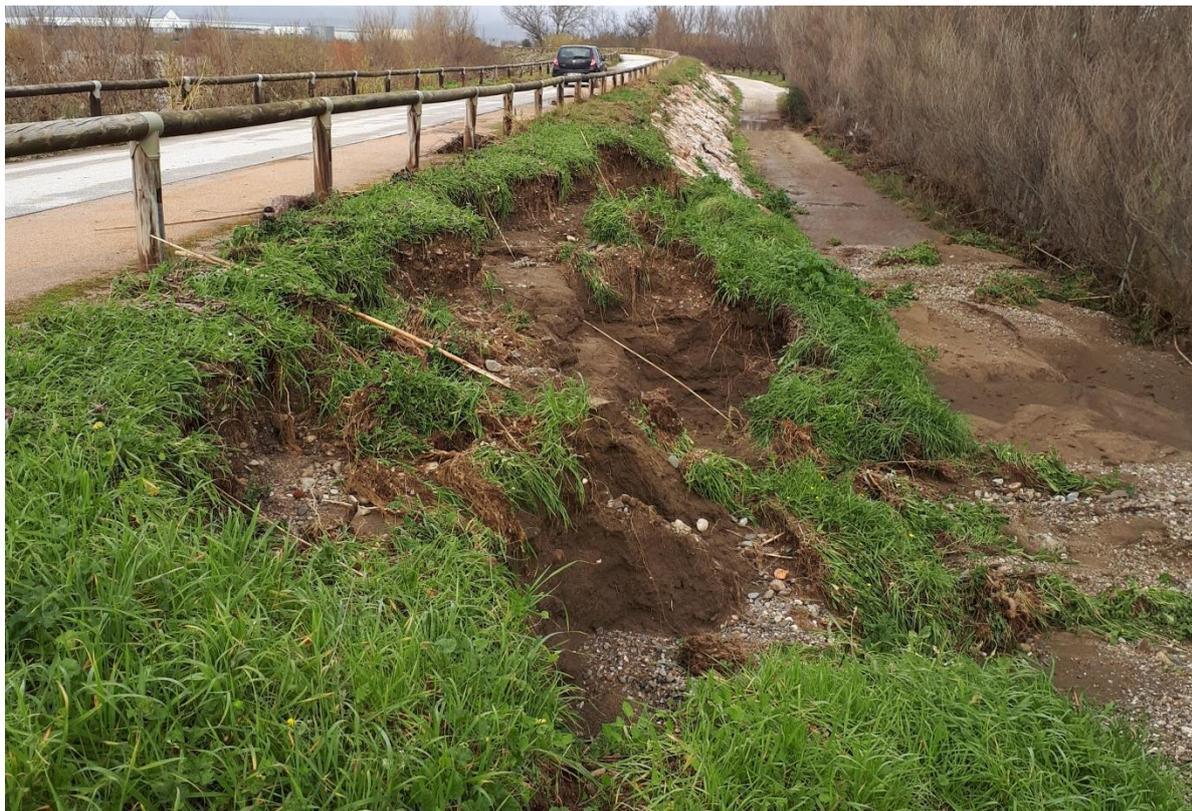
Figure 77: zone de surverse en G012

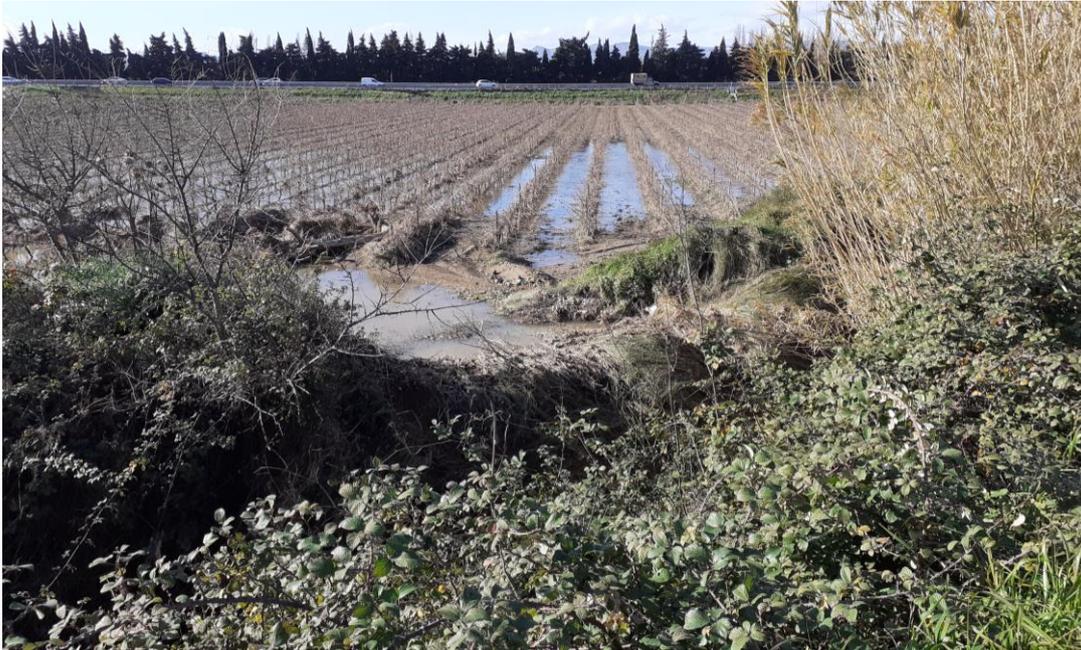
Concernant le Rec de Clair : une brèche et a minima une surverse ont été constatées au droit du magasin Leroy Merlin. Un désordre a également été constaté dans le secteur Mas Rovira. Le lac de Clair qui aurait dû décharger le rec d'une partie de l'eau qui y a transité n'a pas pu être mis à profit car la manipulation des vannes n'a pas été opérée de manière adéquate. Il semble également que les eaux de l'Agly soient remontées par le point de rejet du Rec de Clair. L'eau qui remontait de l'aval du rec vers le lac en traversant Clair n'a pas pu s'y déverser car les vannes le permettant ont été ouvertes tardivement le 23 janvier.

Figure 79: brèche du rec de Clair au droit de Leroy Merlin

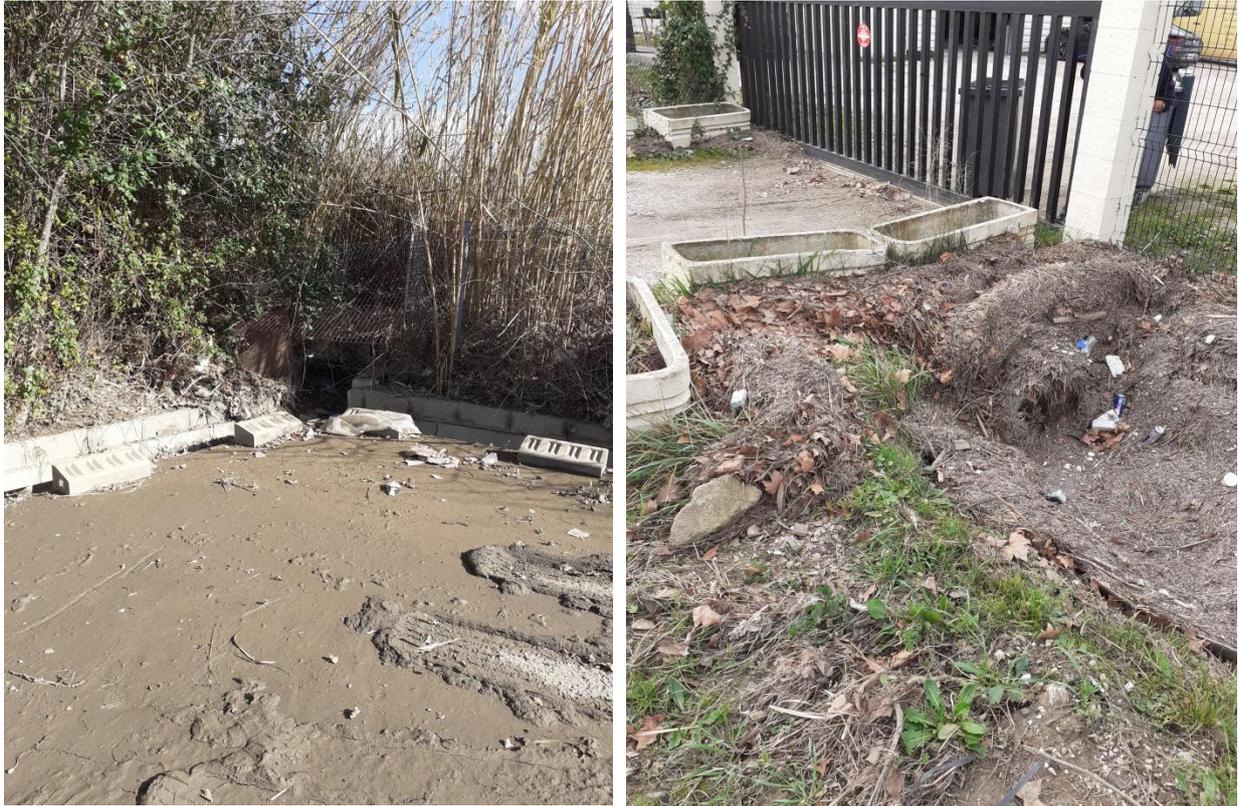
Figure 87: exutoire du pluvial sur le parking de l'entreprise MITJAVILA (photo gauche) et encombrement du fossé pluvial le long du chemin des Hourtoulanes (photo droite)

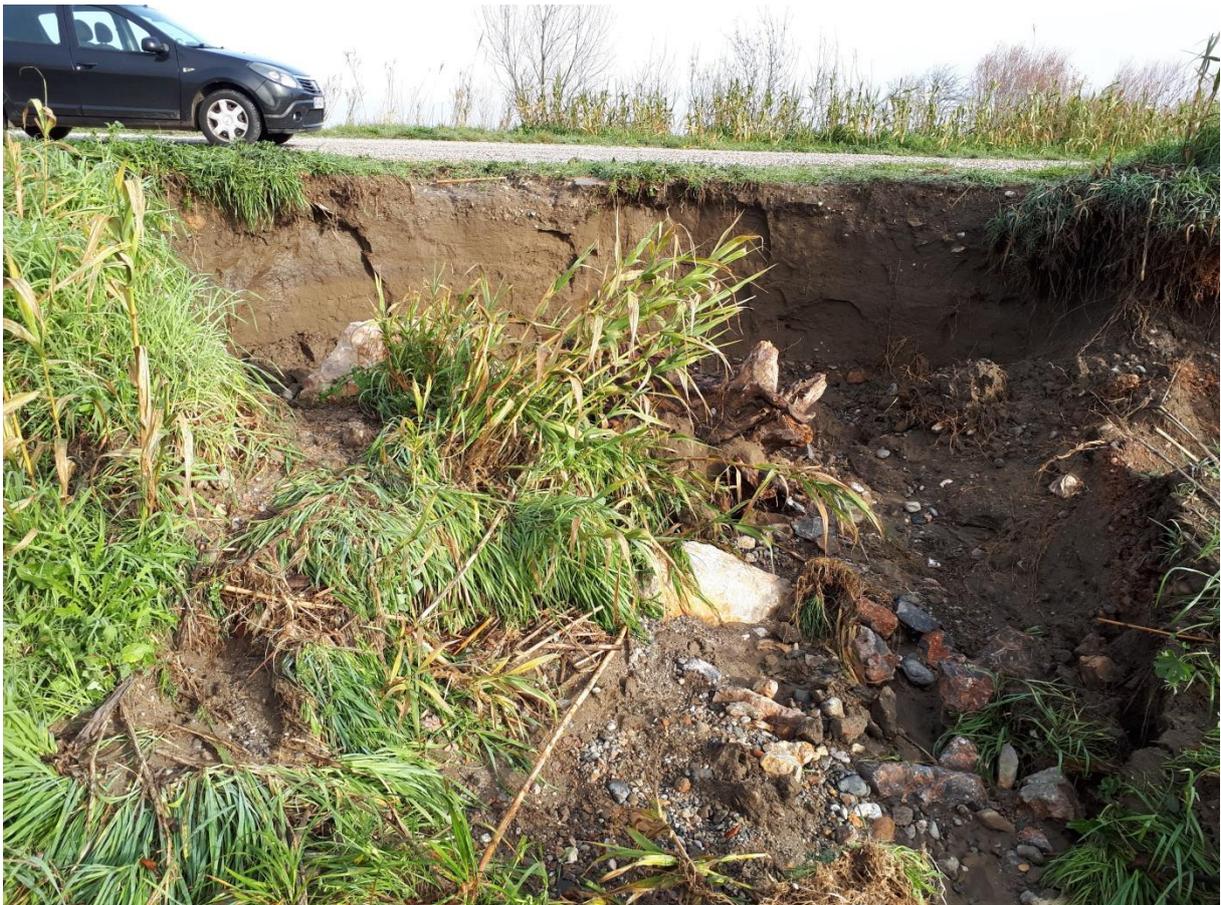
Figure 92: érosion régressive témoignant d'une surverse en D019

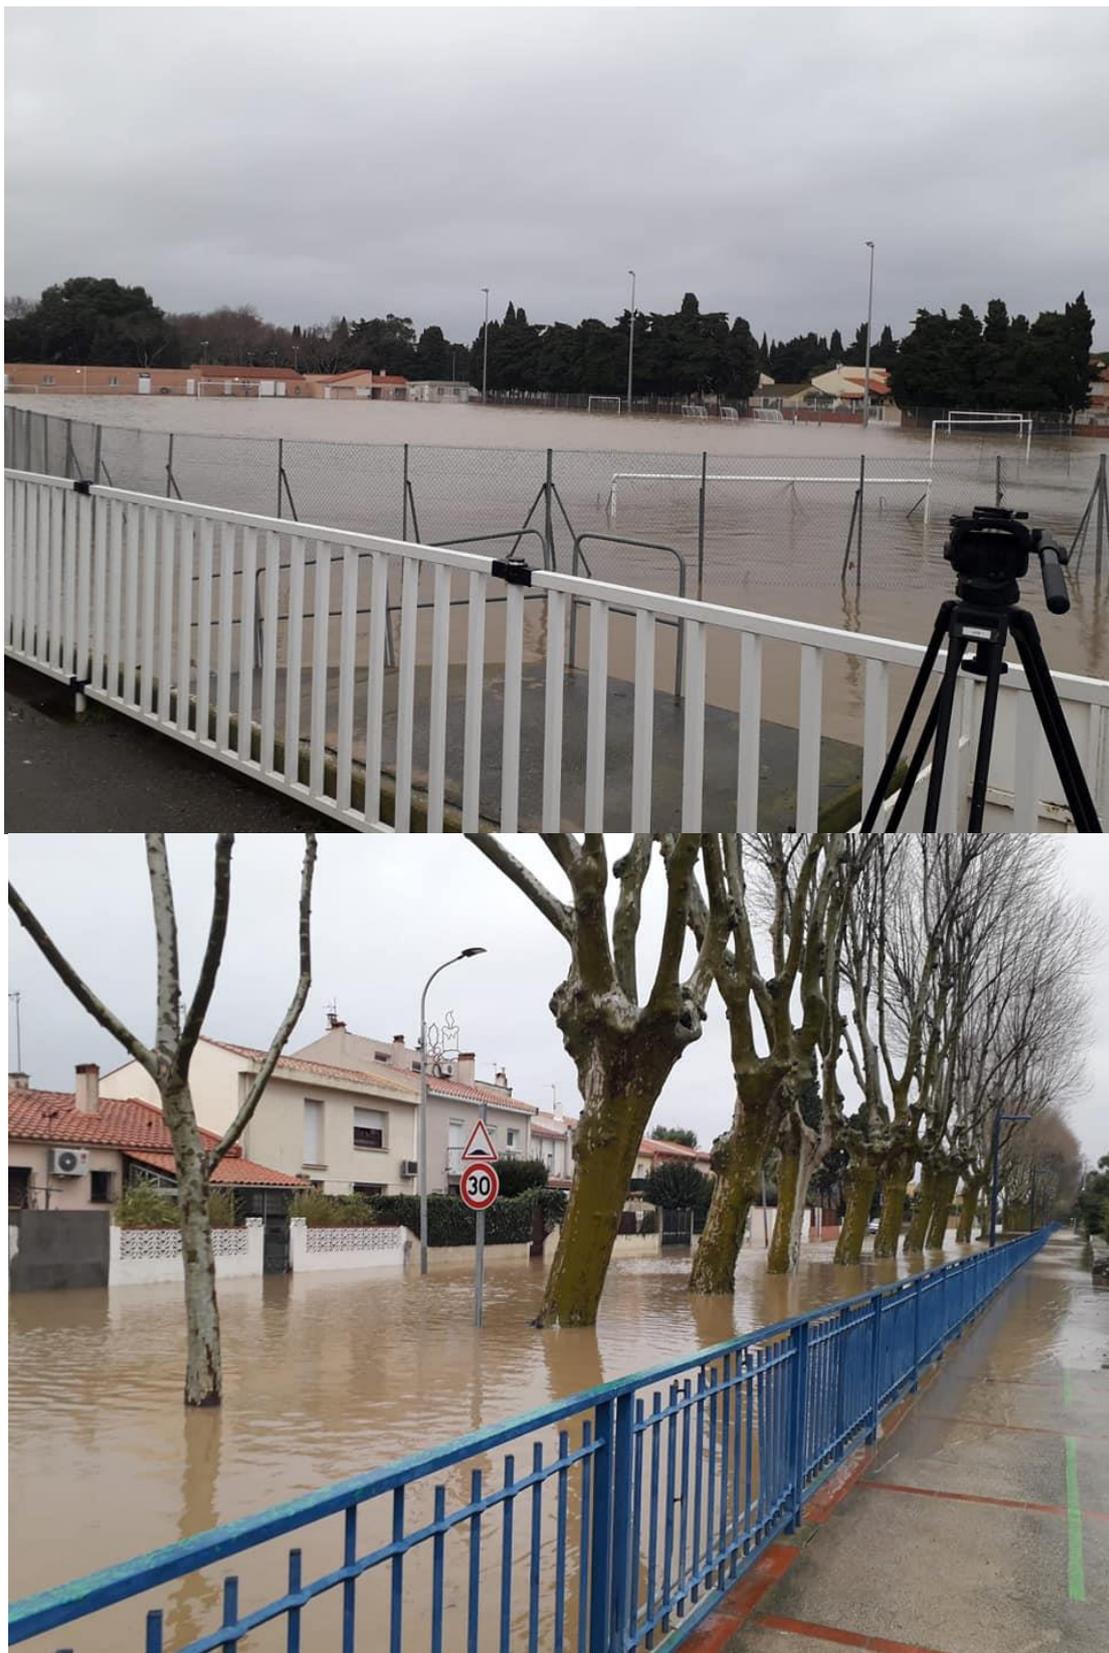
Figure 94: inondation du bourg de Clairac - stade et chemin Rovira

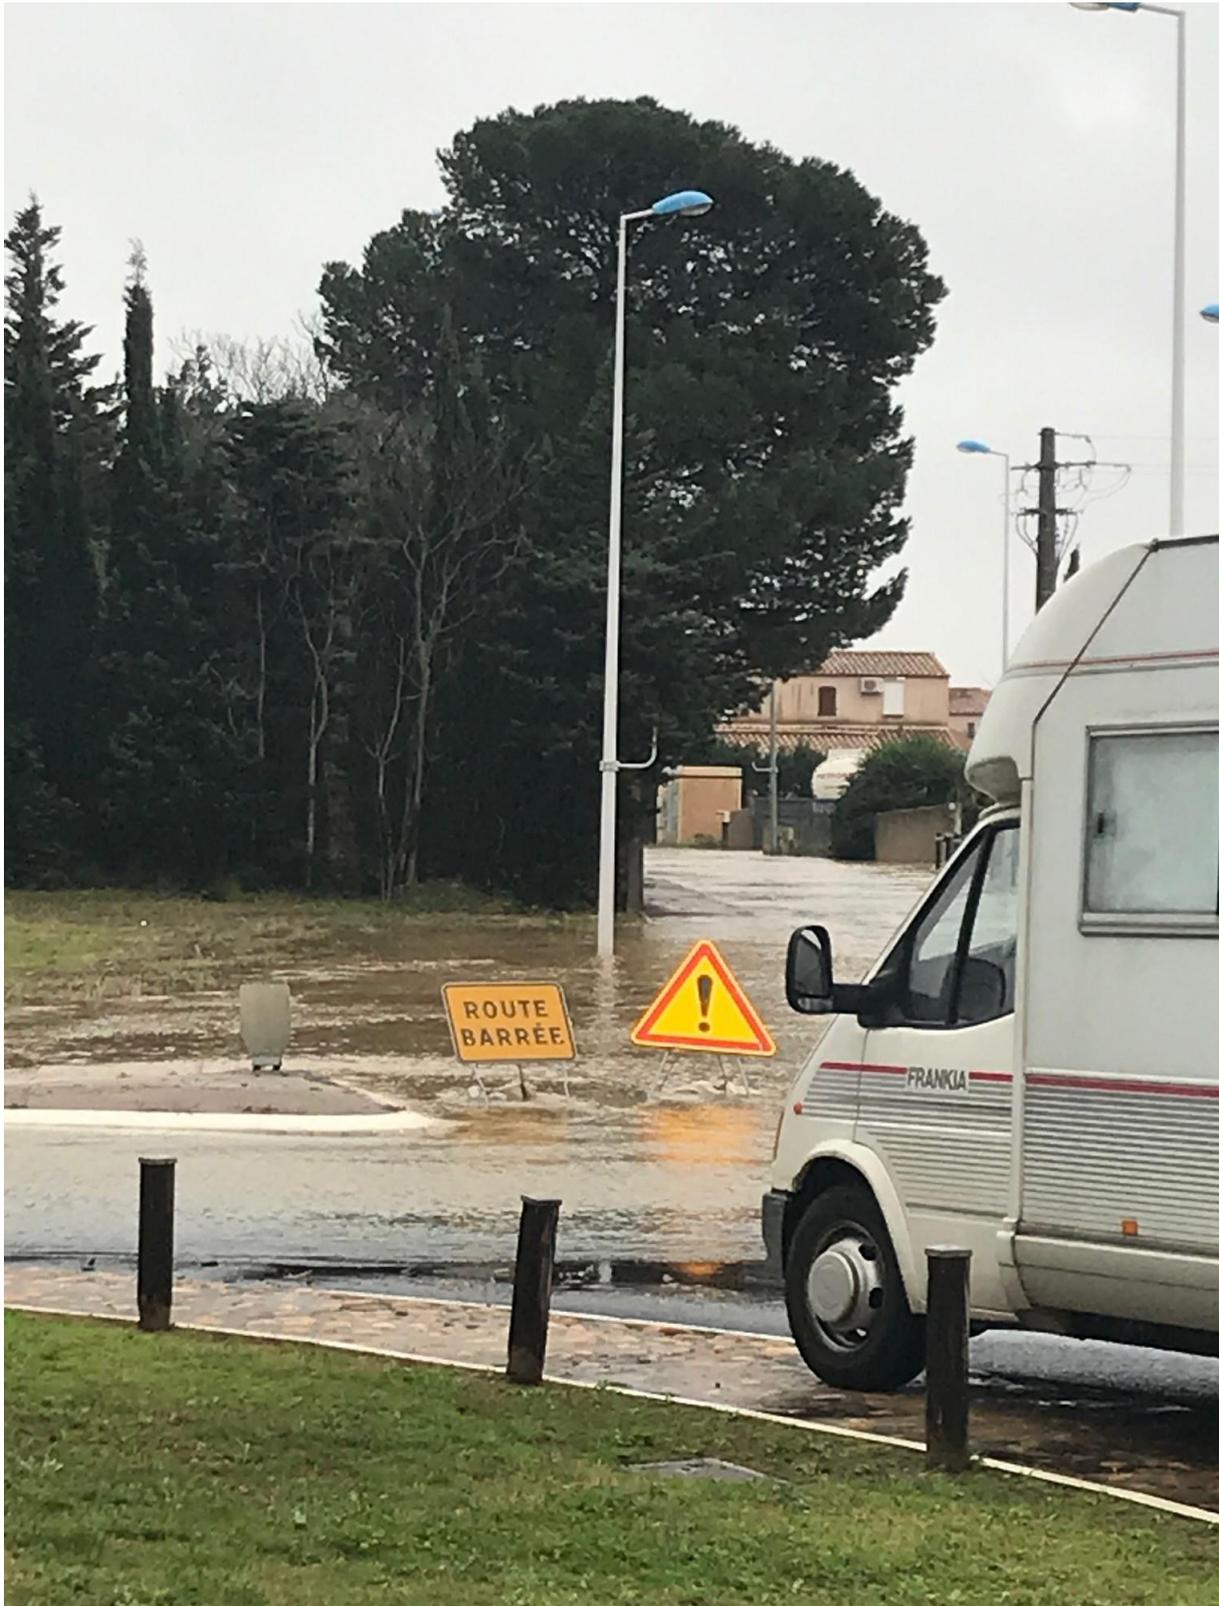
Figure 95: rond-point du Mas Bordas inondé par 10cm

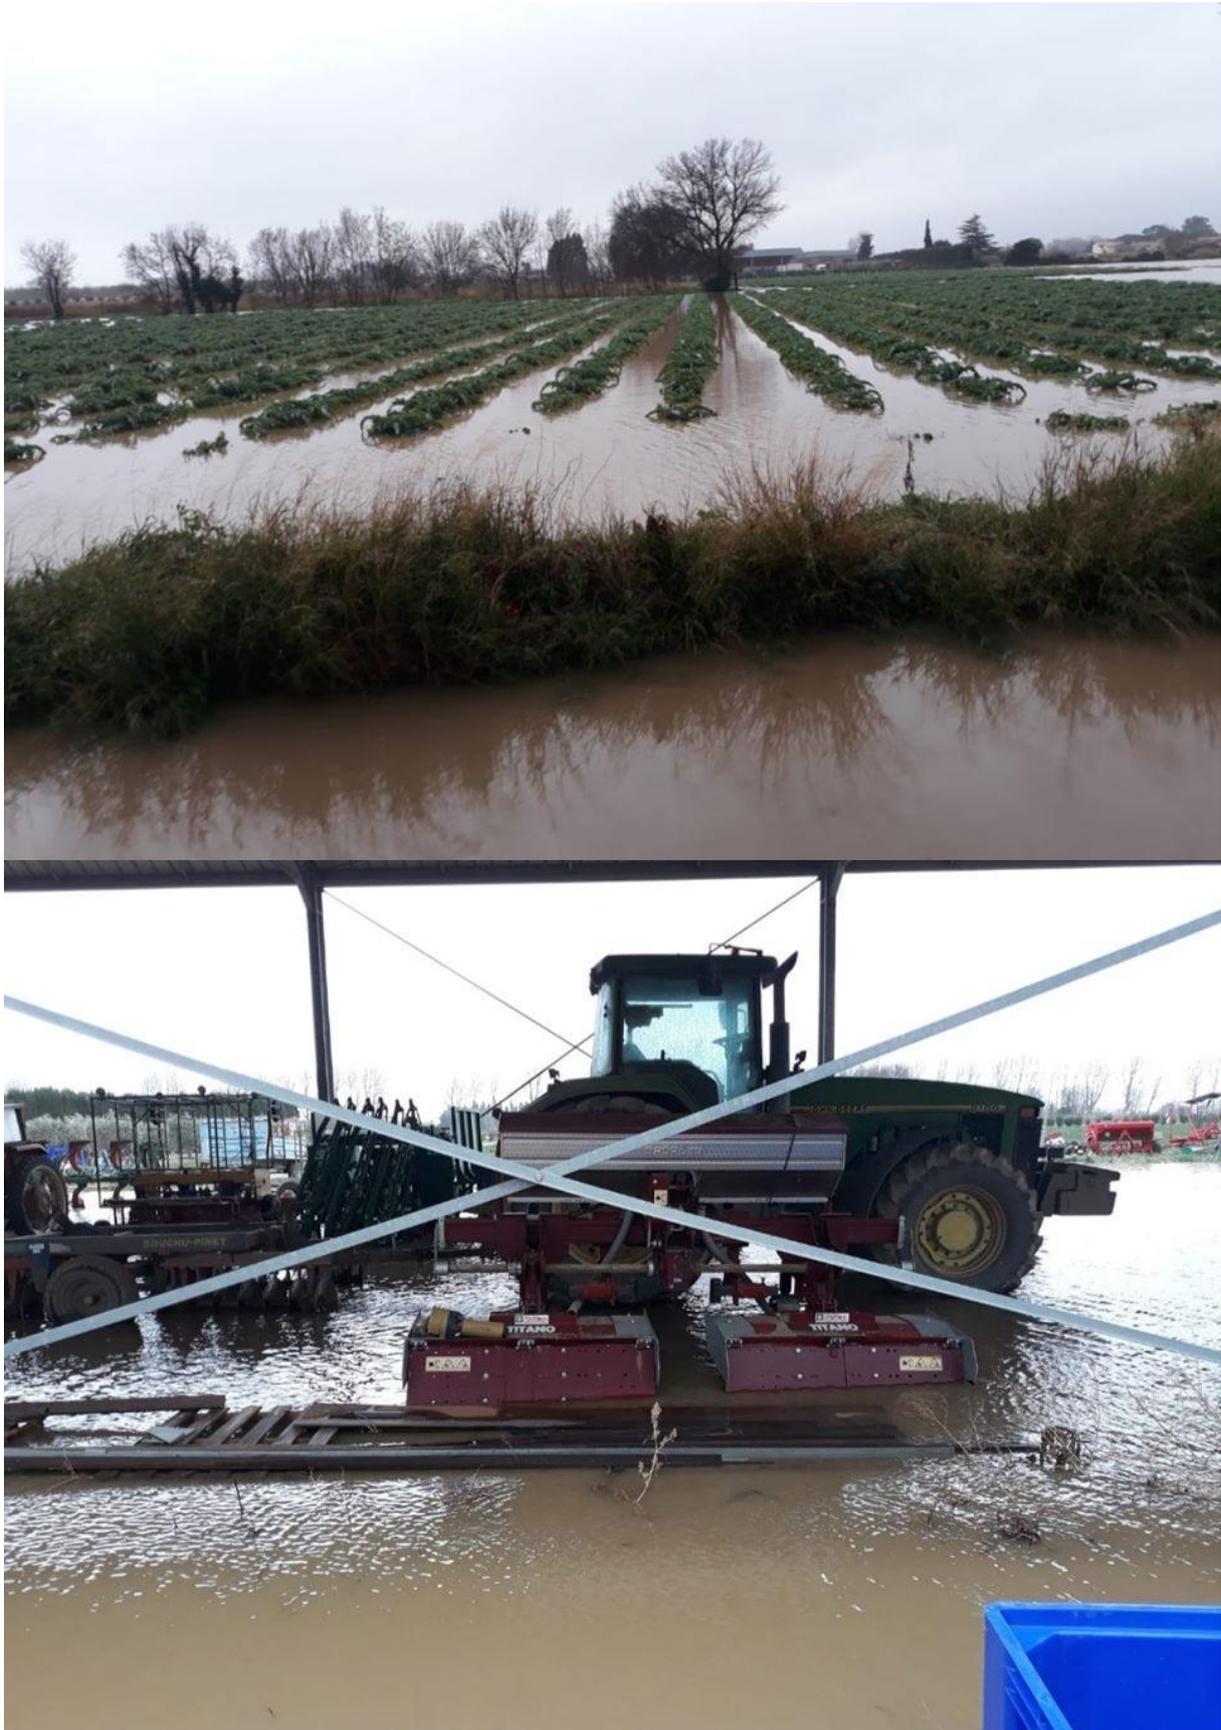
Figure 96: inondation dans le secteur de la travers de Torreilles

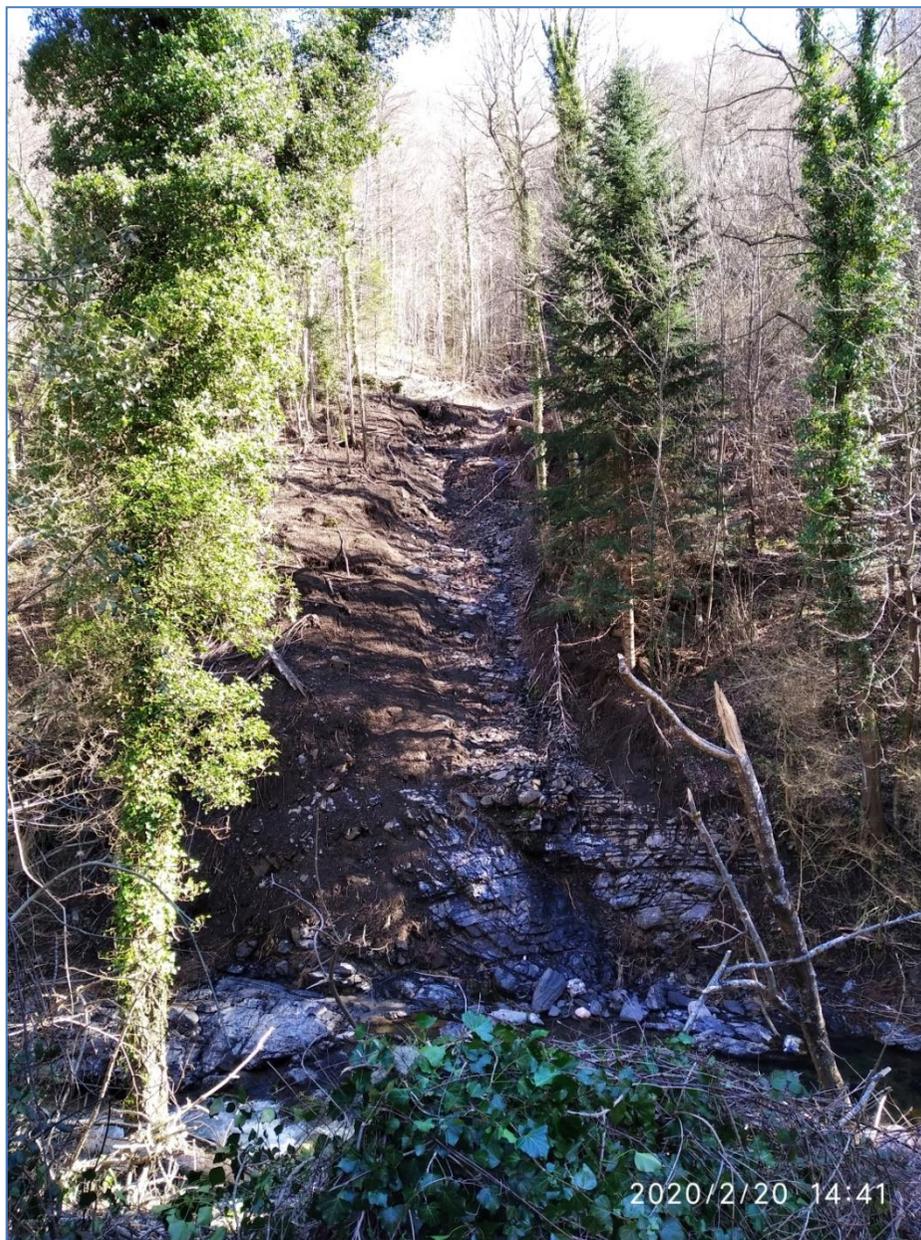
Figure 98: Glissement de terrain avec substrat apparent
REX Aiguat / 21 au 24 janvier 2020

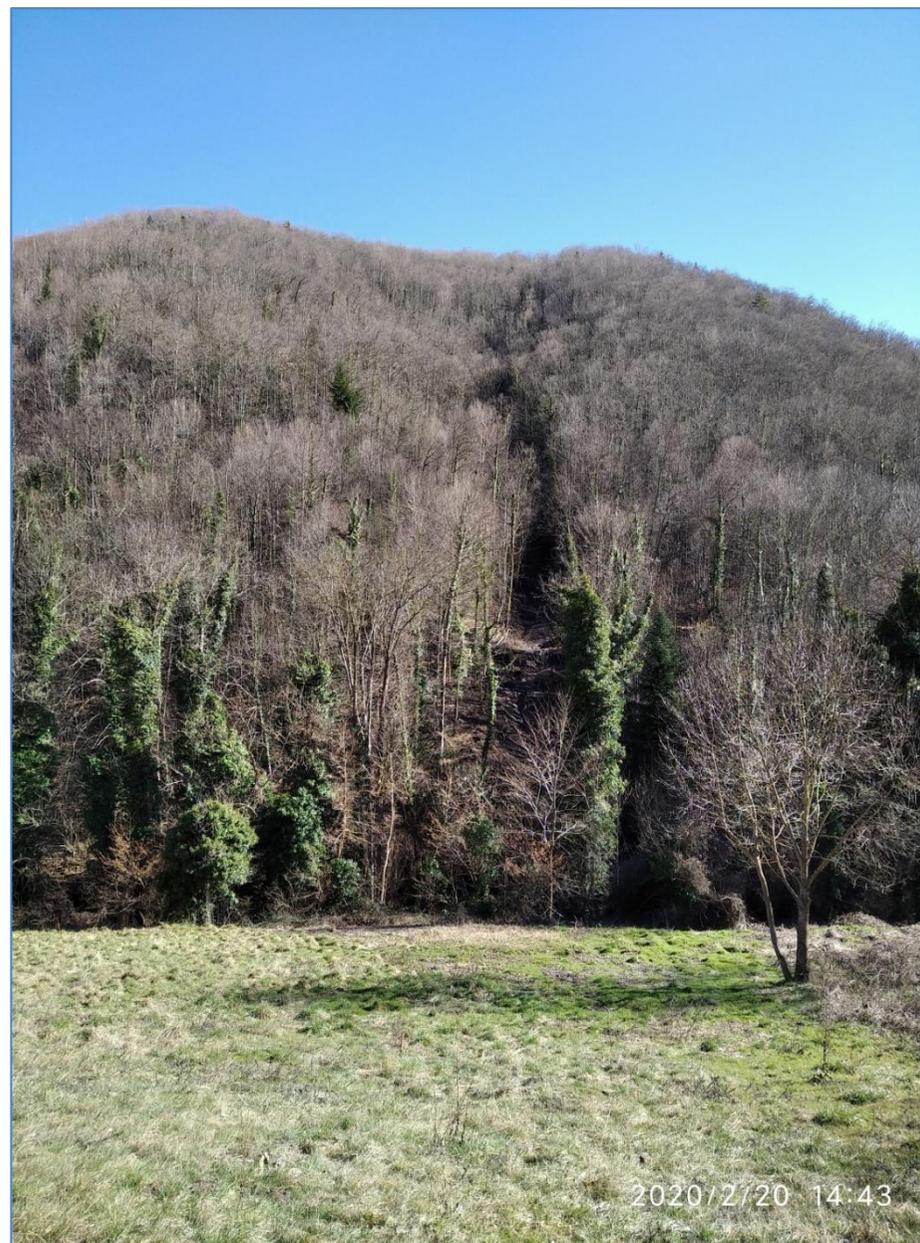
Figure 97: Tranchée dans la forêt suite à glissement de terrain

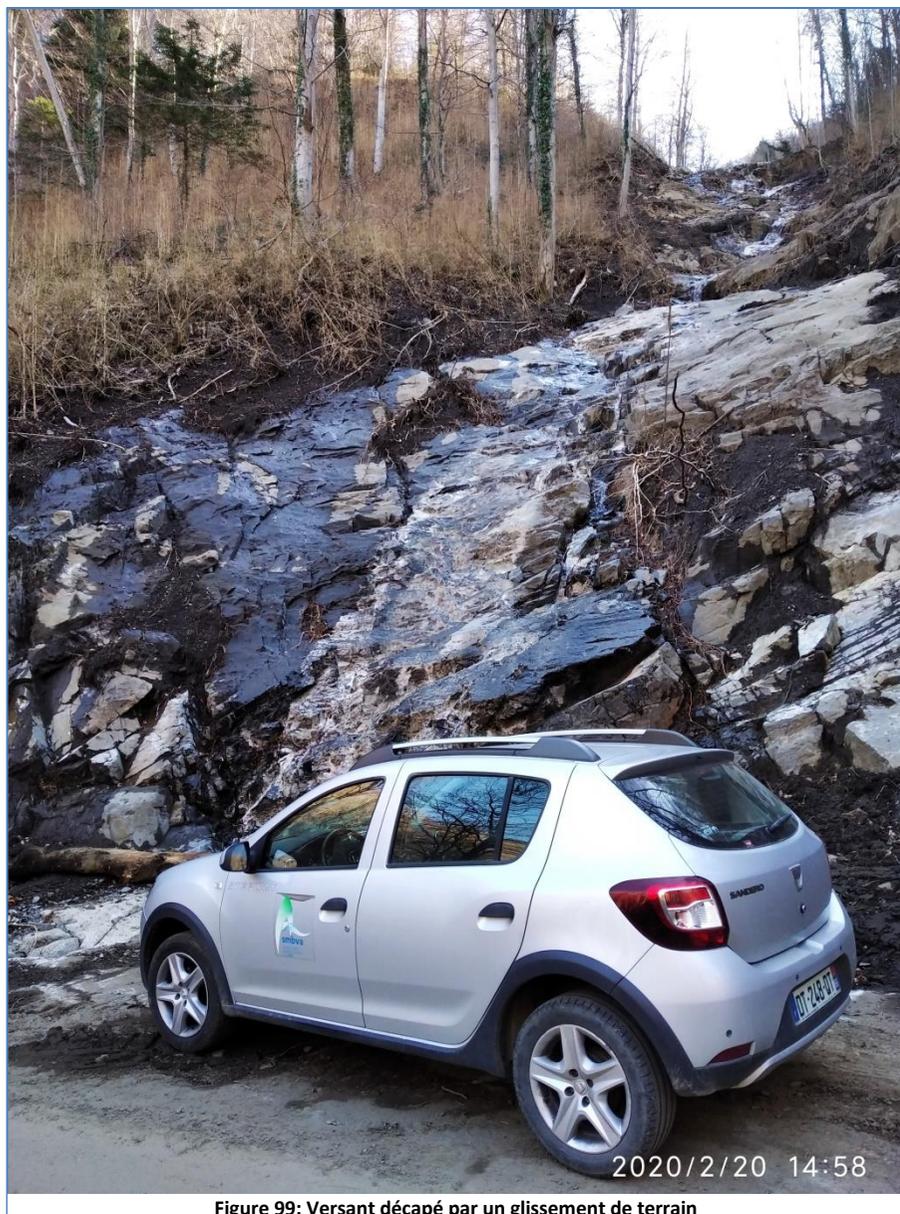
Figure 99: Versant découpé par un glissement de terrain

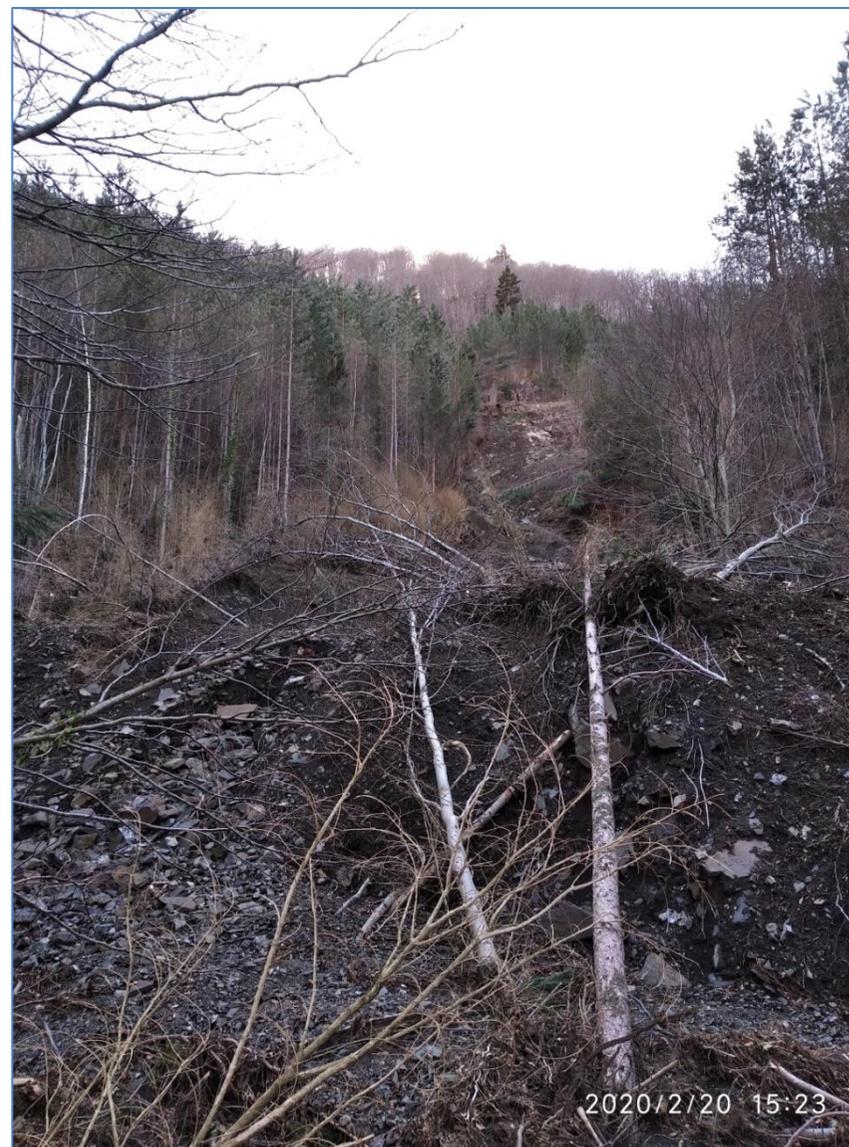
Figure 100: Glissement de terrain

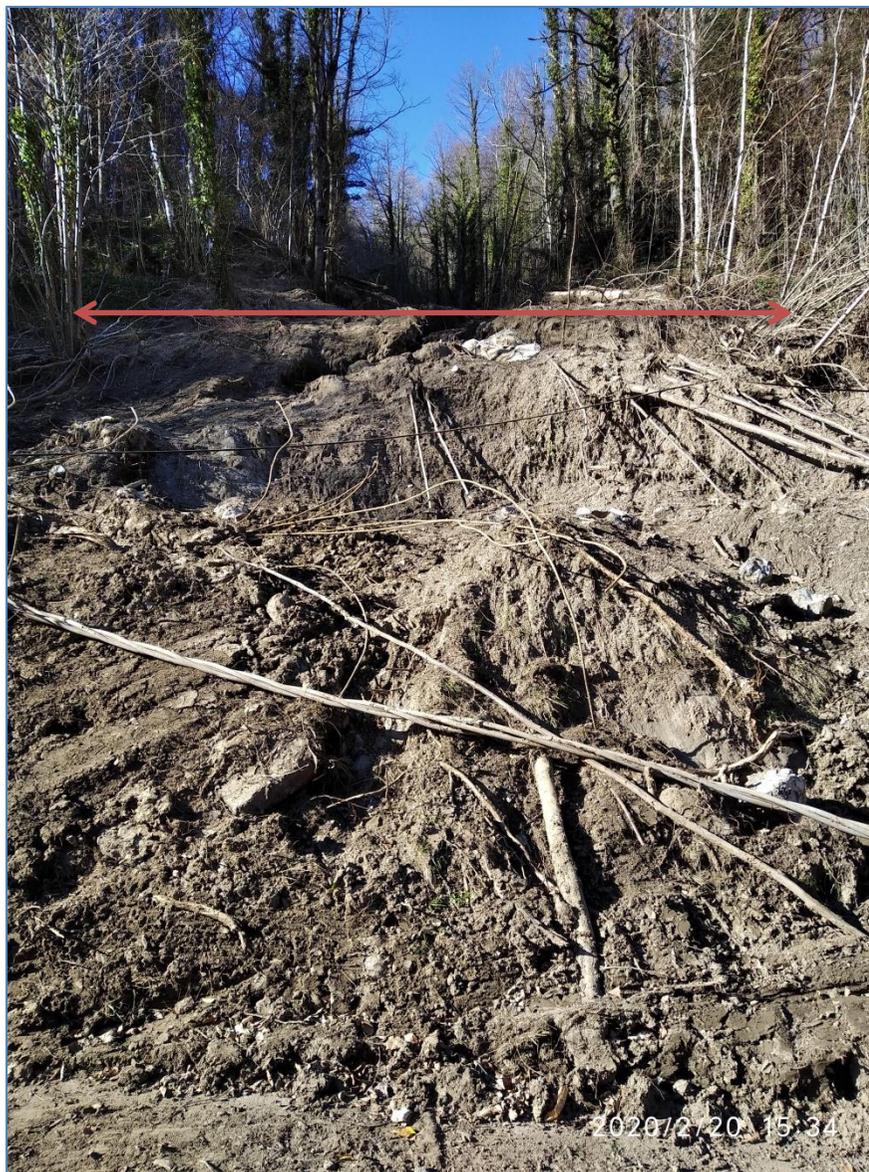
Figure 102: Glissement de terrain avec arrachement d'une ligne électrique – photo 1

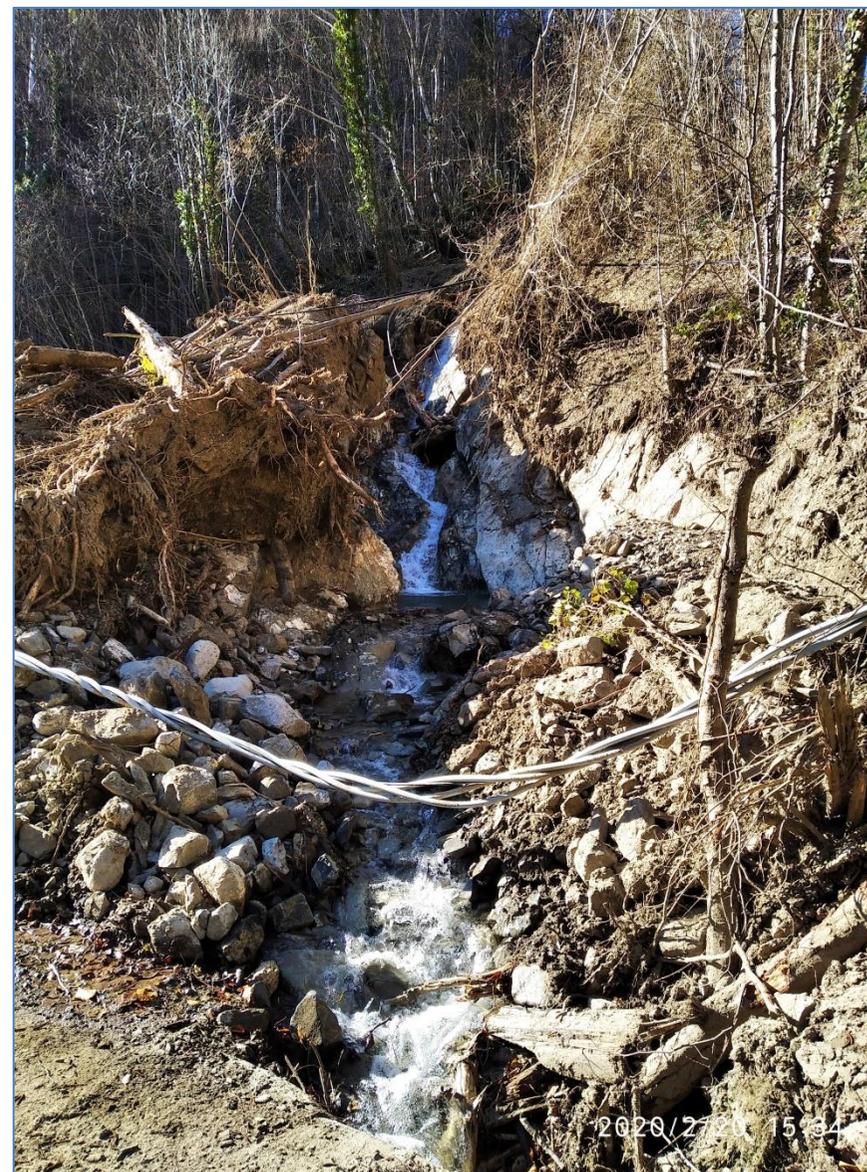
Figure 101: Glissement de terrain avec arrachement d'une ligne électrique – photo 2

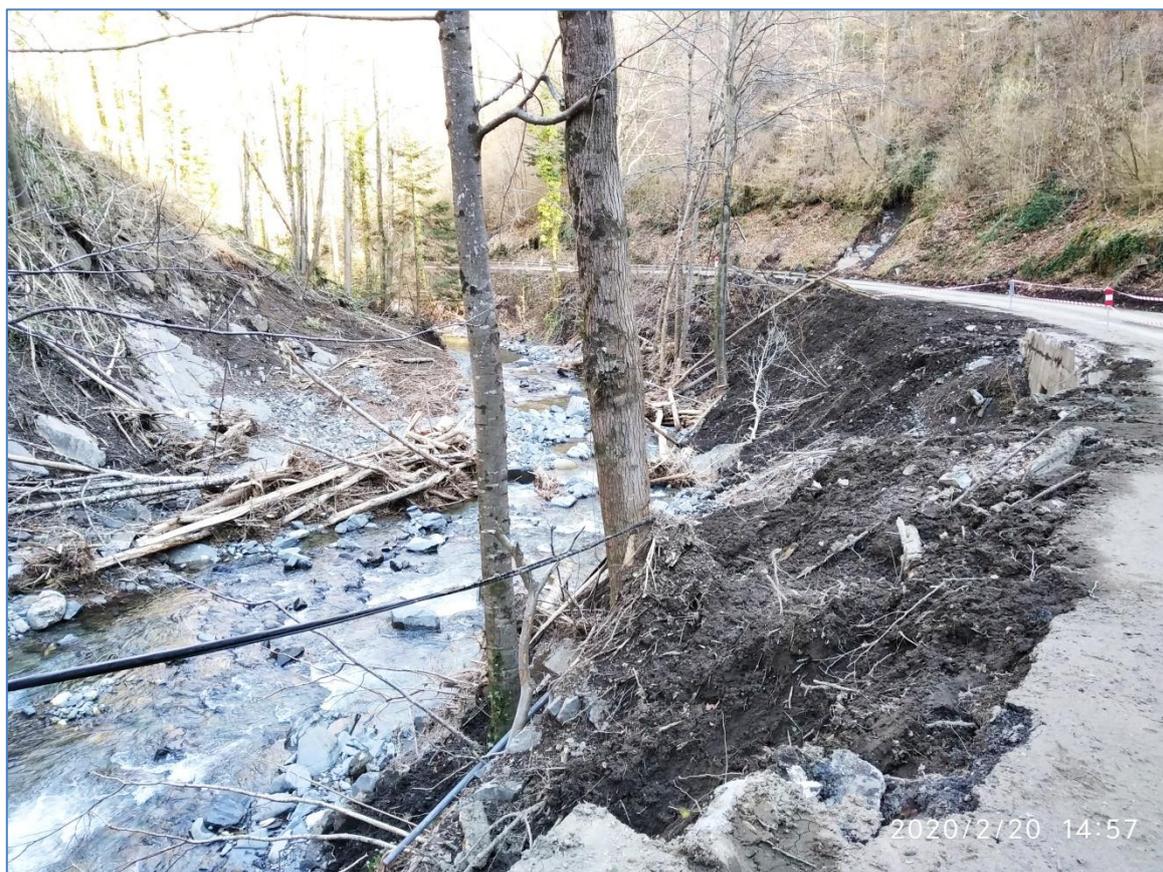
Figure 104: Glissement de terrain et effondrement du bas-côté de la RD22

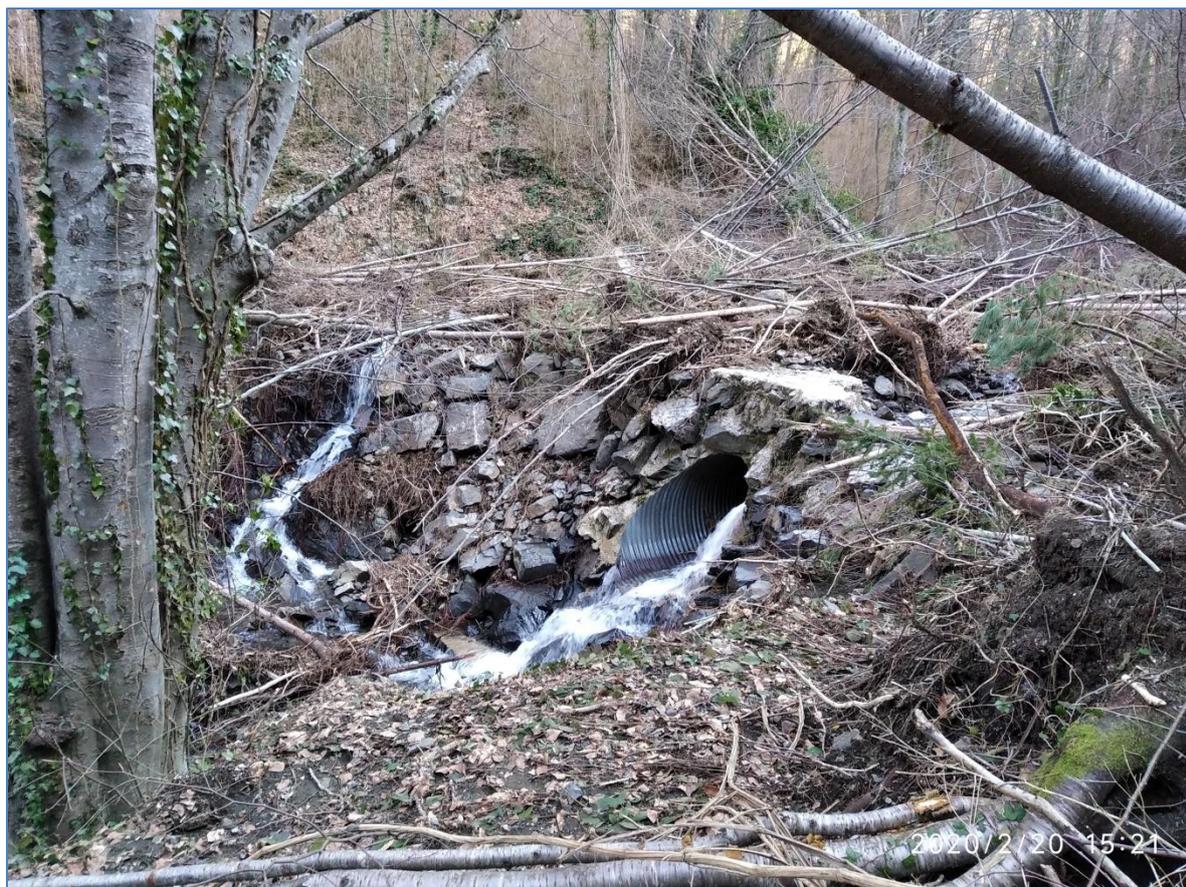
Figure 105: Embâcle sur un petit affluent de la Boulzane

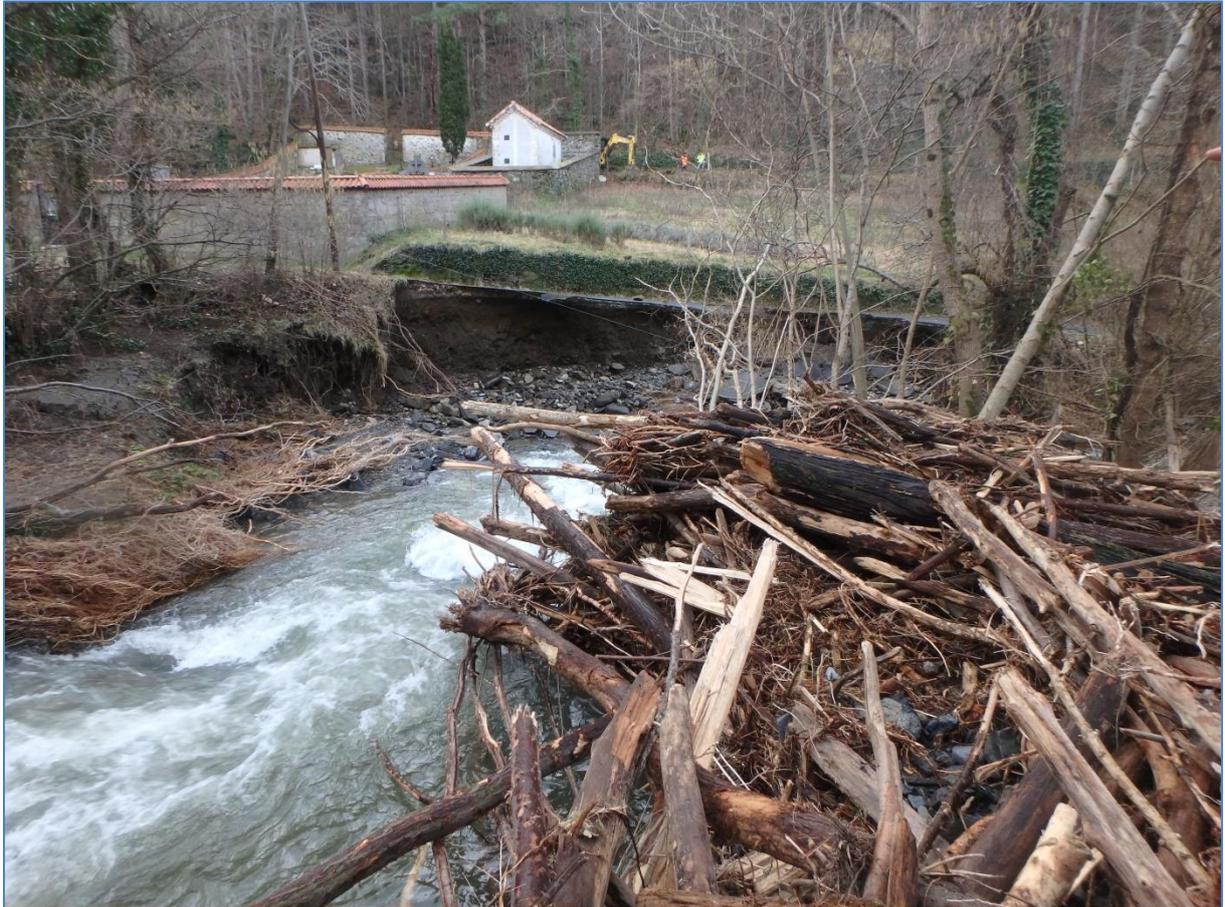
Figure 106: Vue amont de l'embâcle

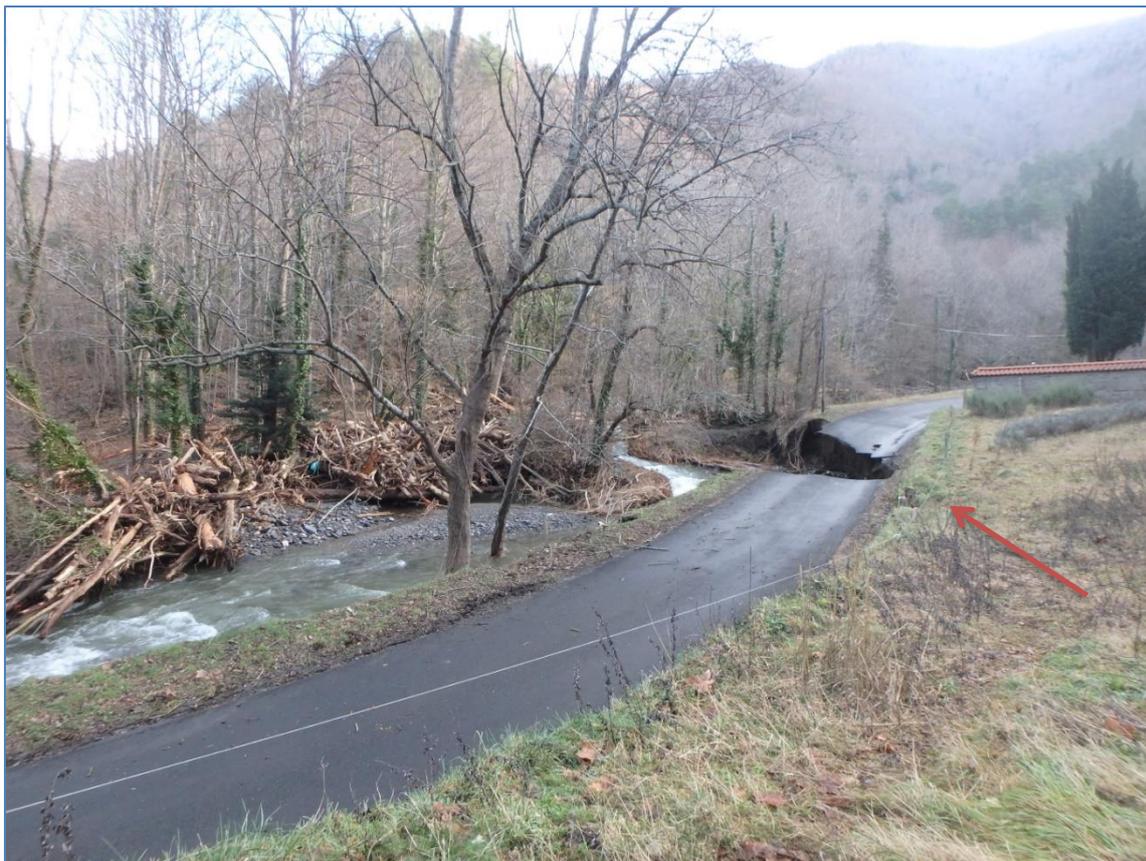
Figure 107: Amont de l'embâcle et route effondrée

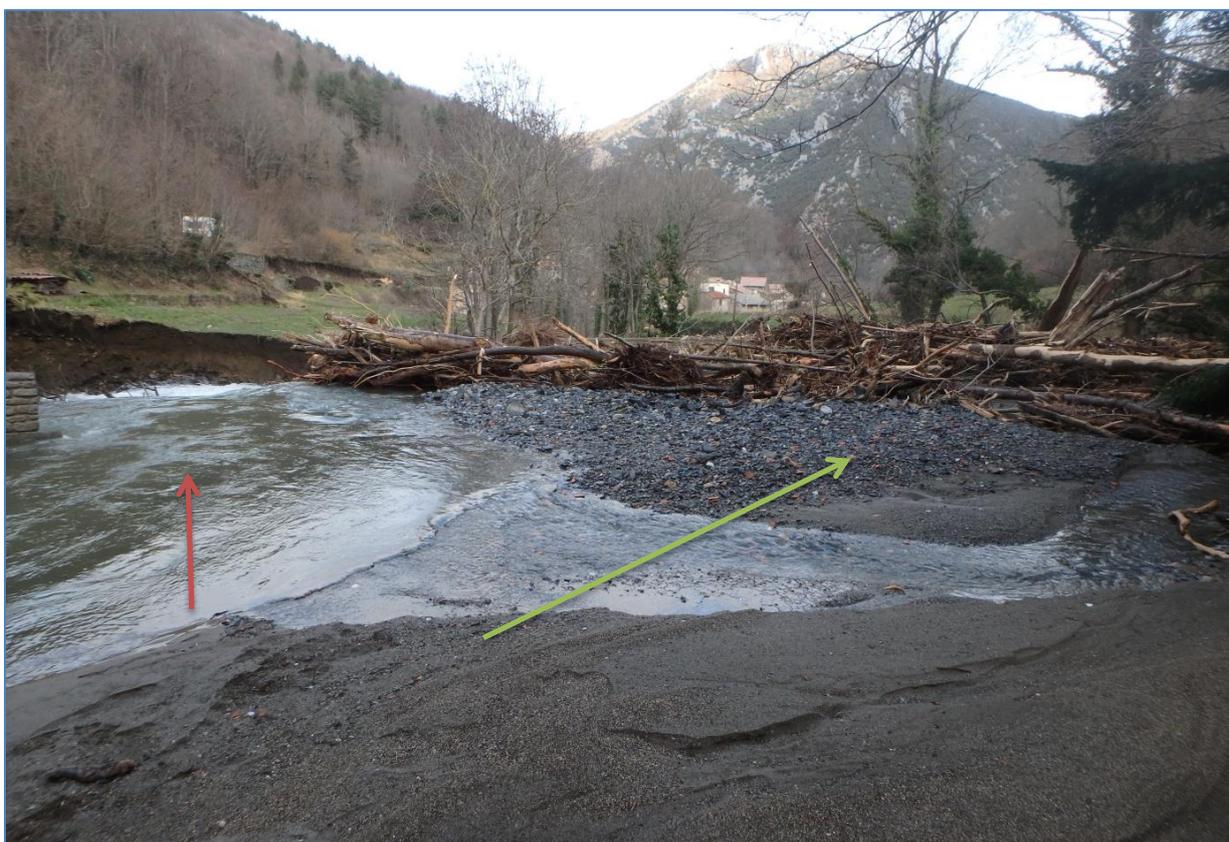
Figure 110: Vue de l'amont de l'embâcle avec nouveau tracé du cours d'eau (en rouge) et ancien tracé (en vert)
