Retour d'expérience

Aiguat du 21 au 24 janvier 2020 et conséquences sur le bassin versant de l'Agly

Réalisation : SMBVA

Retour d'expérience concernant l'aiguat du 21 au 24 janvier 2020 et ses conséquences sur le bassin versant de l'Agly

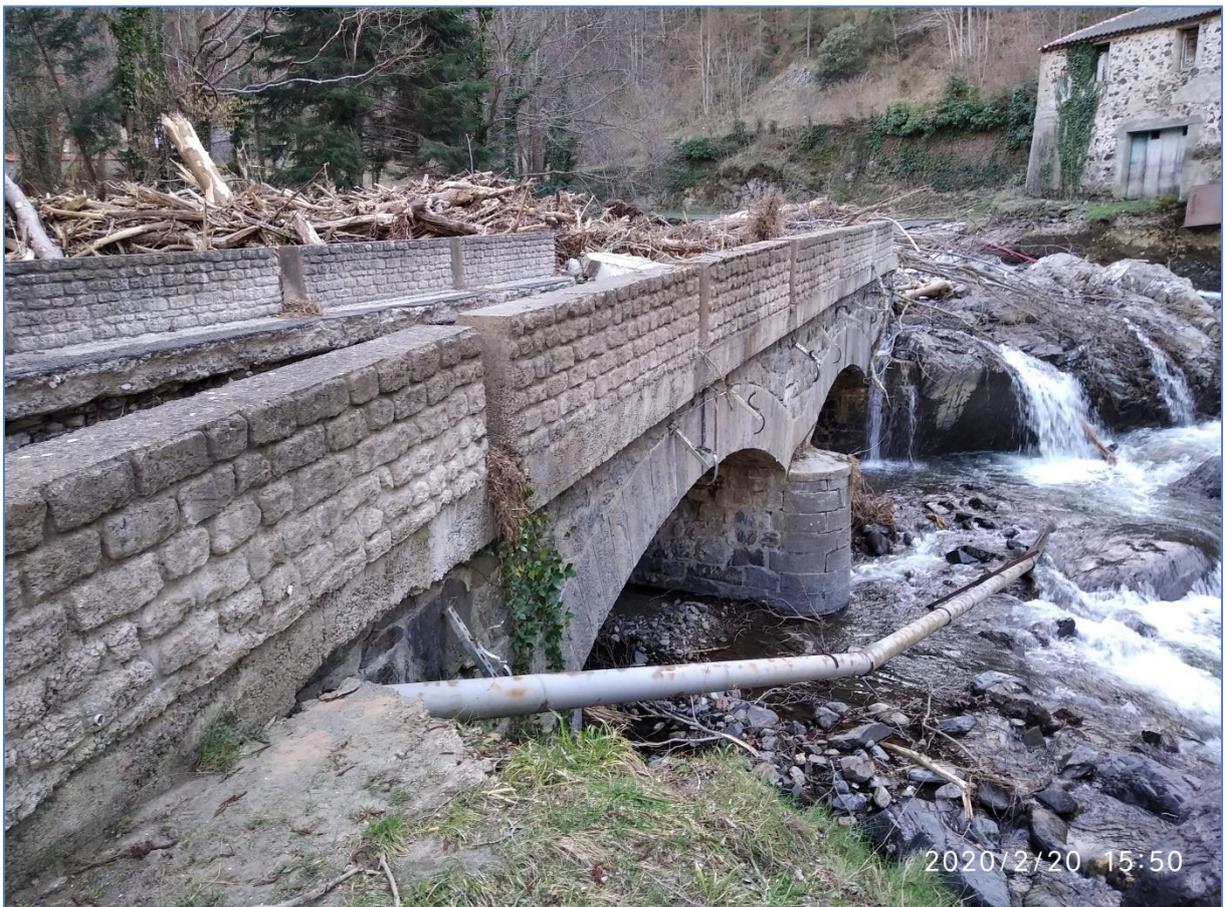
Figure 112: Vue de l'aval du pont avec embâcle et déviation du cours d'eau

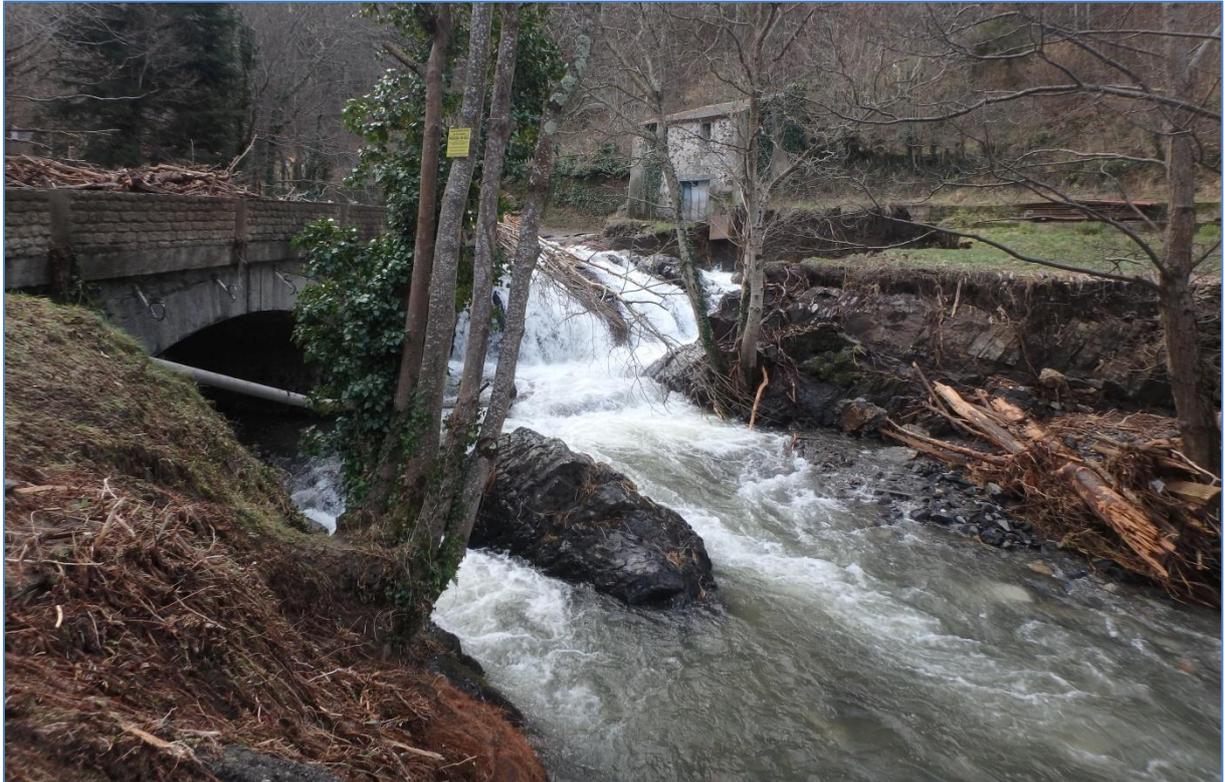
Figure 113: Vue de l'aval du pont avec cours d'eau dévié

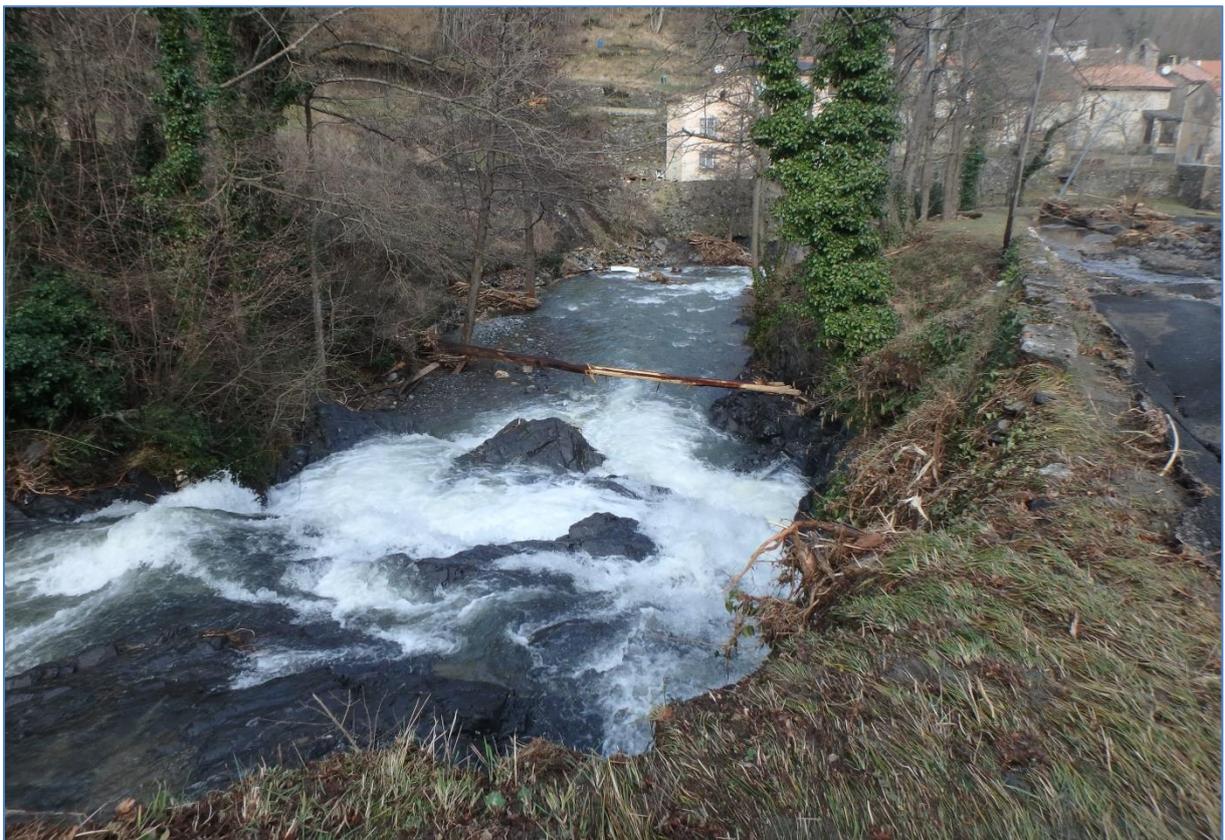
Figure 114: Vue vers l'aval du pont avec arbre en travers

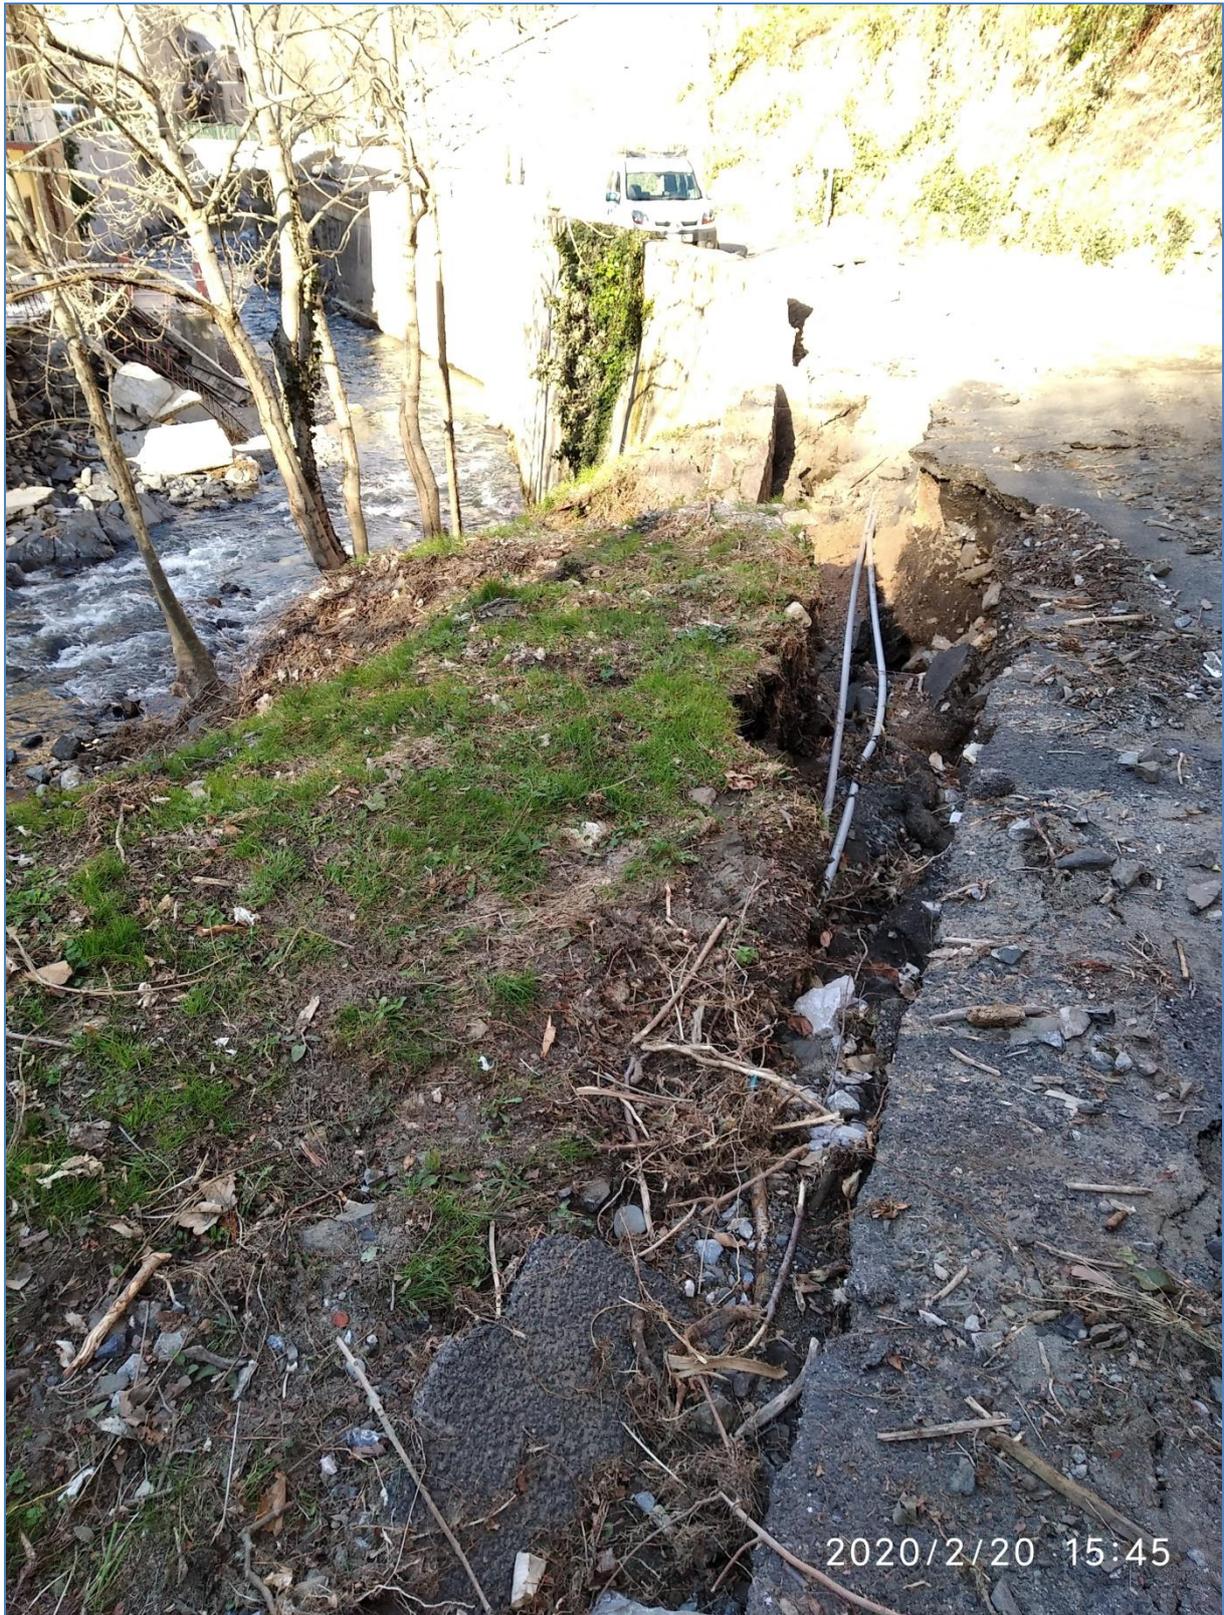
Figure 116: Crevasse en aval du pont

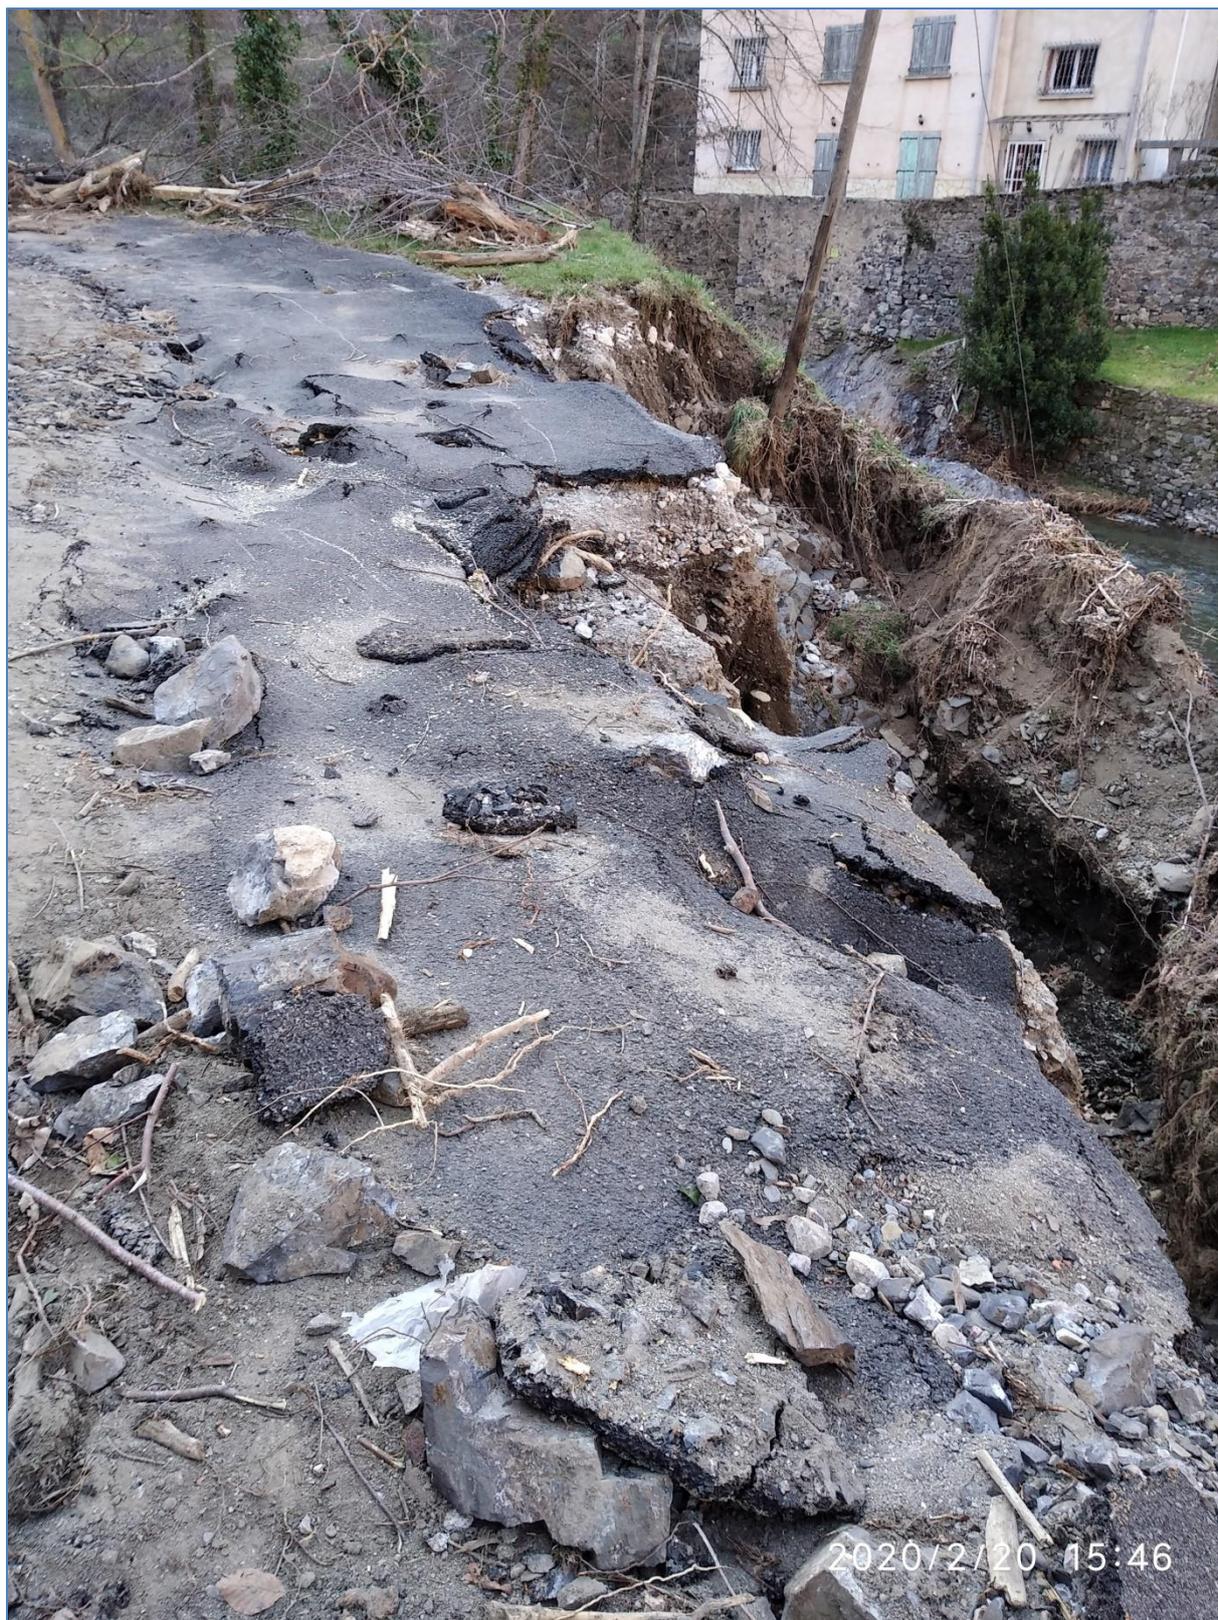
Figure 117: Chaussée déformée et versant déstabilisé à l'aval du pont
