Retour d'expérience

Aiguat du 21 au 24 janvier 2020 et conséquences sur le bassin versant de l'Agly

Réalisation : SMBVA

Retour d'expérience concernant l'aiguat du 21 au 24 janvier 2020 et ses conséquences sur le bassin versant de l'Agly

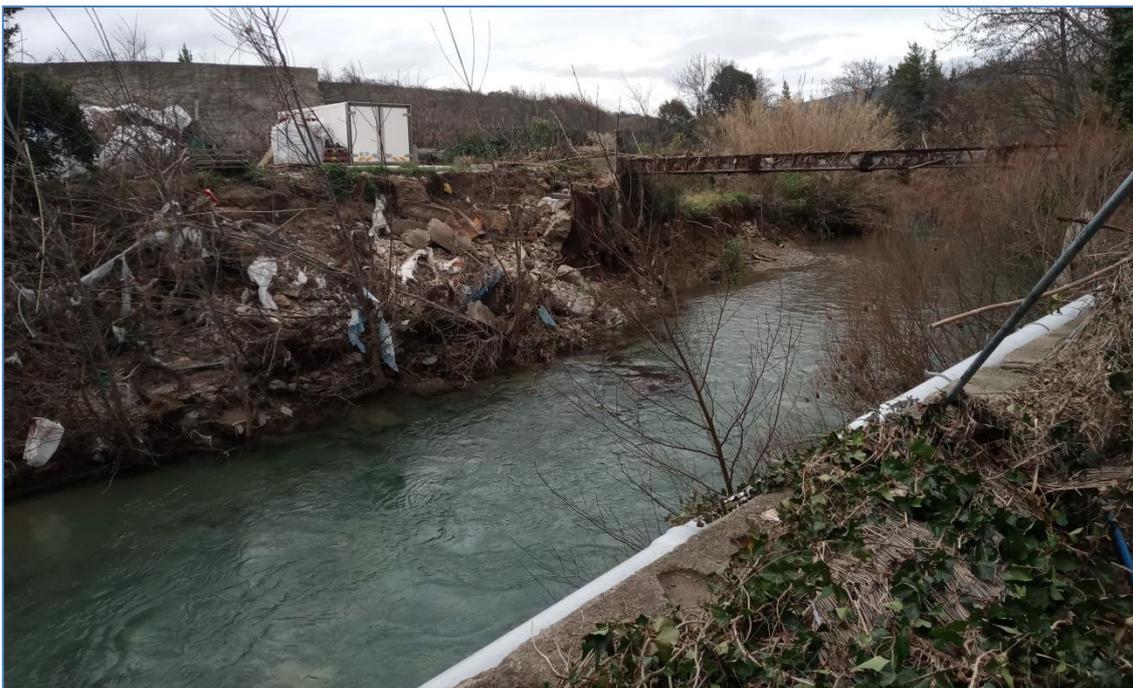
Figure 21: Dépôts sur les rives de l'Agly dans la traversée de Saint Paul

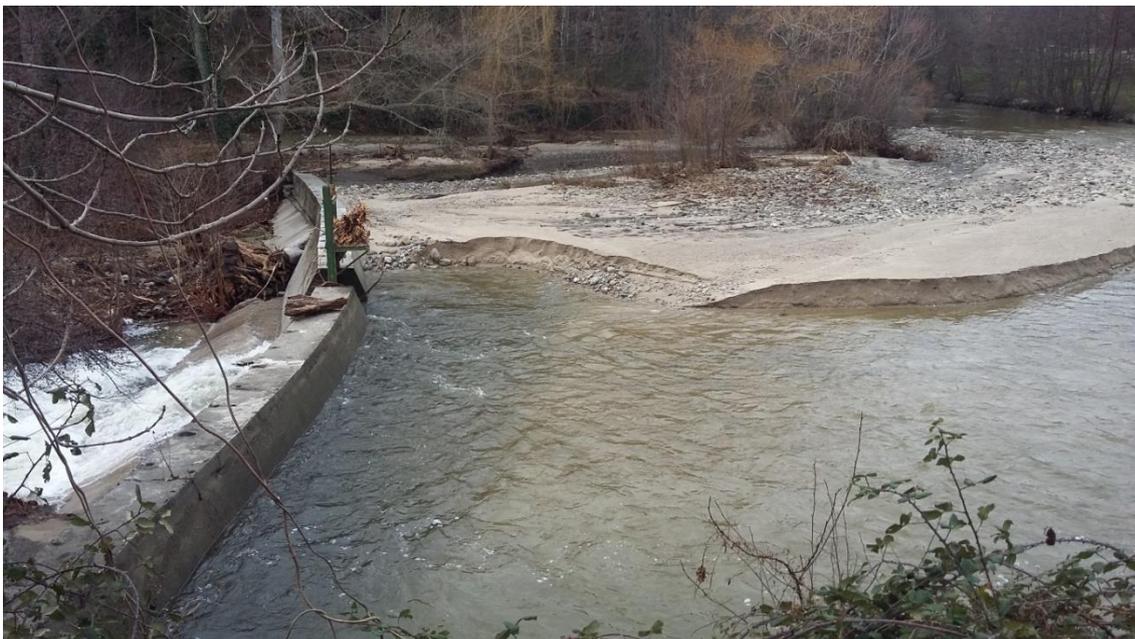
Figure 31: Dépôts sédimentaire plan d'eau Sournia

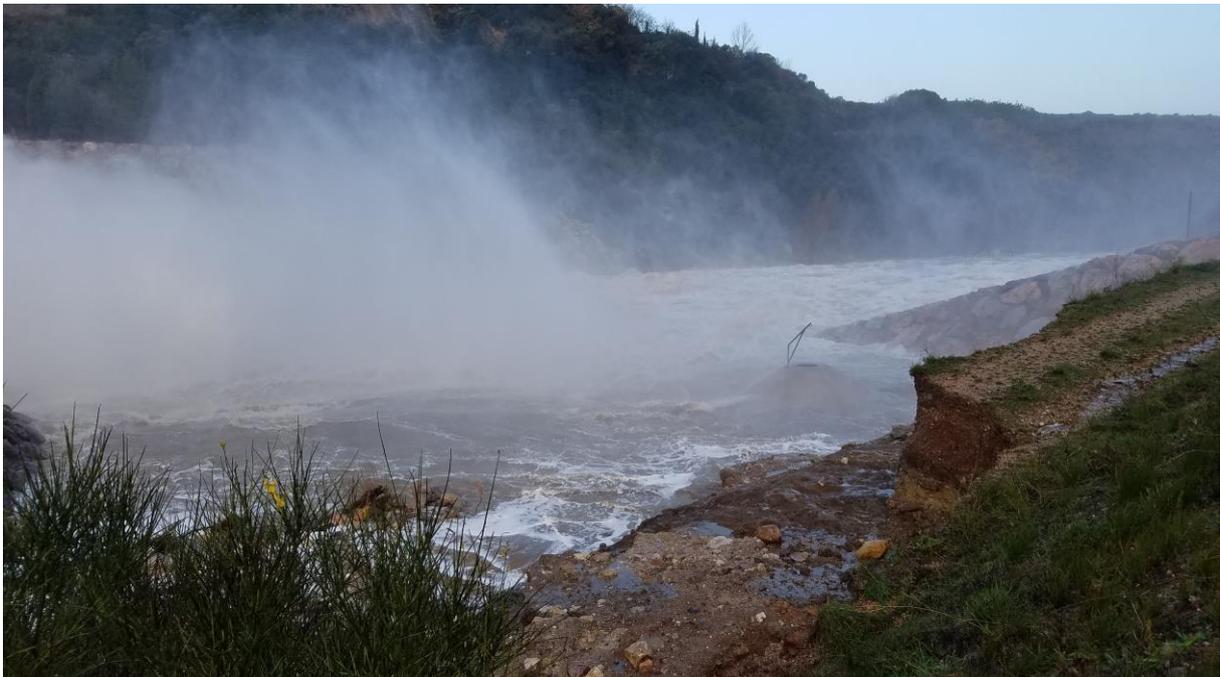
Figure 36: Dommages en contrebas des déversoirs du barrage

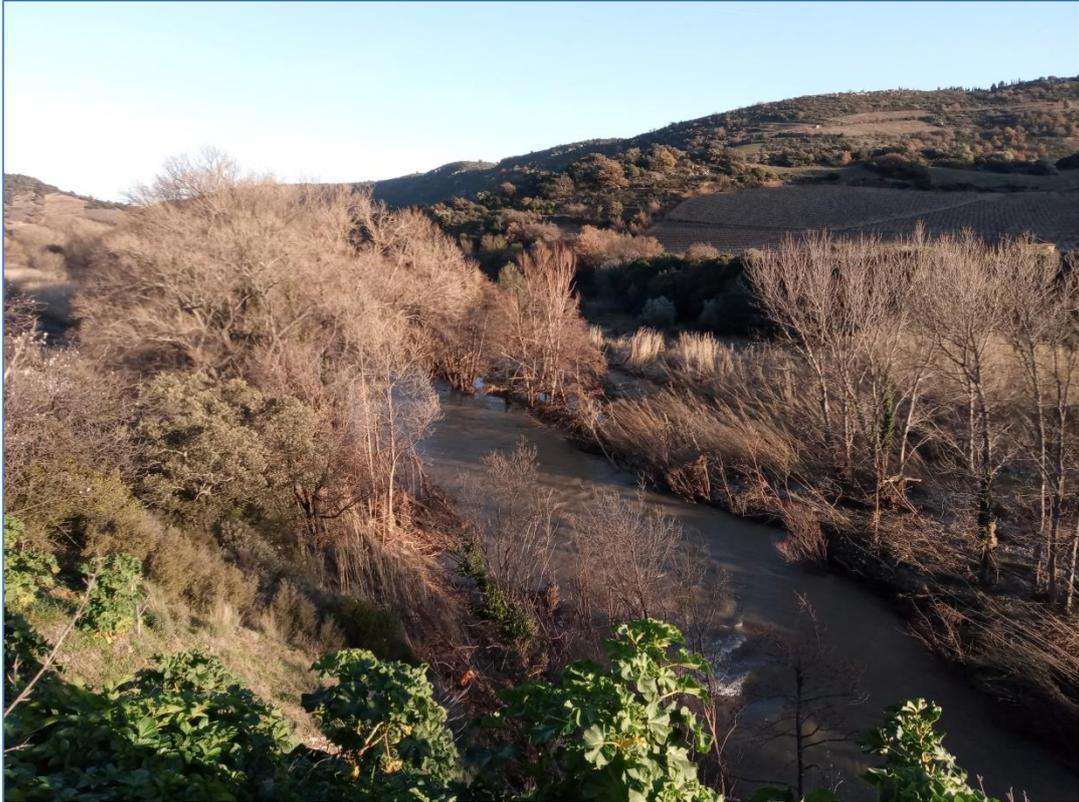
Dans le secteur de Planèzes et Rasiguères, bien que la zone inondable ne soit pas très étendue, les hauteurs d'eau sont les plus hautes atteintes depuis la construction du barrage sur l'Agly. Les dommages sur la ripisylve sont très importants et témoignent de la violence de la crue.

Figure 38: Ripisylve endommagée au droit de Rasiguères

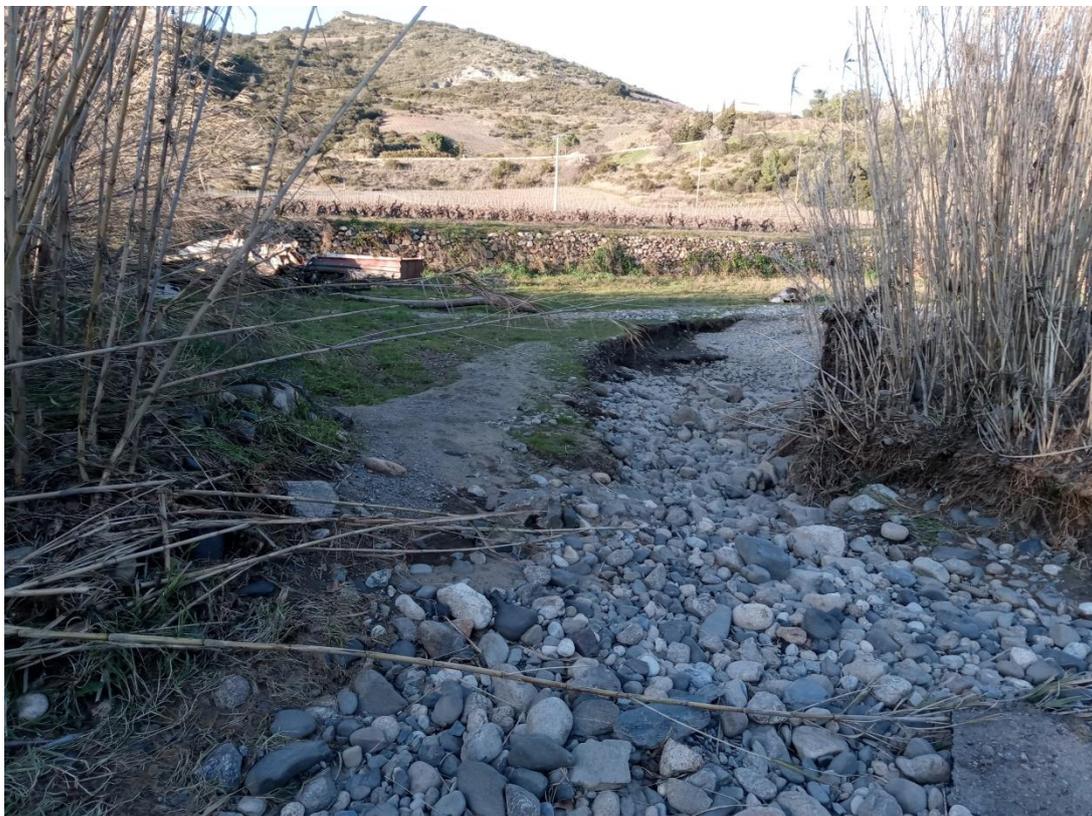
Figure 39: Dommages sur des chemins dans le secteur de Planèzes

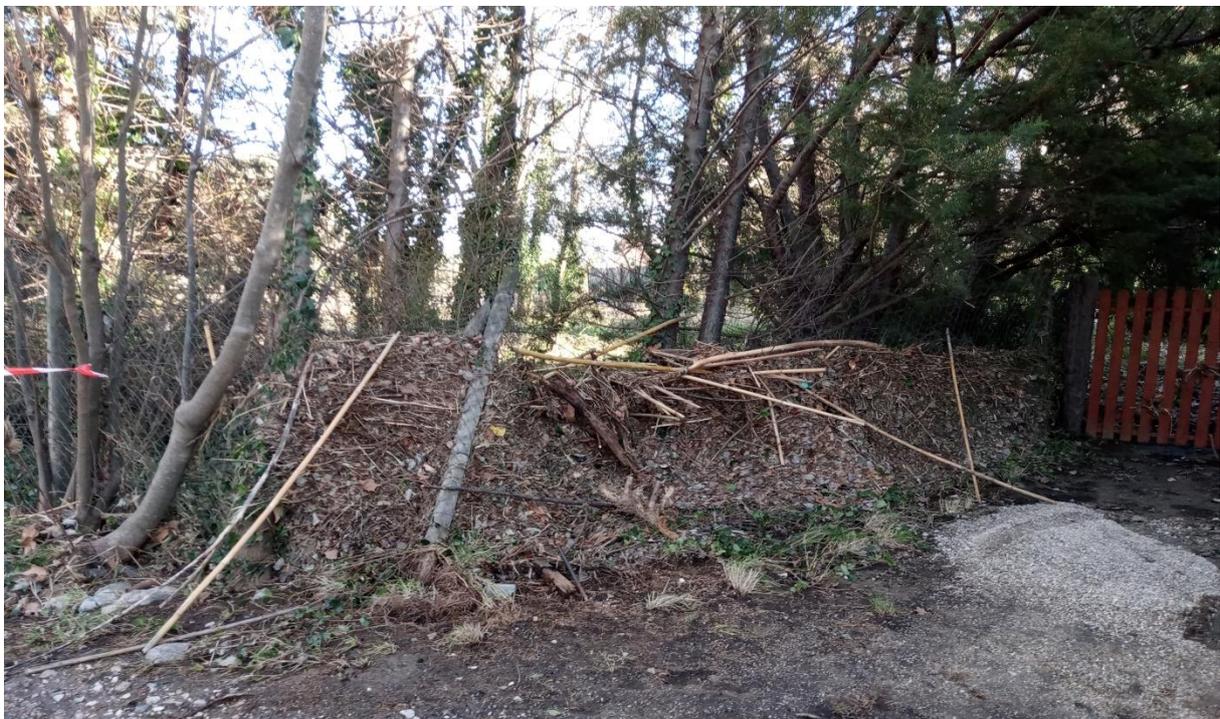
Figure 42: Dépôts végétaux contre une clôture à Latour

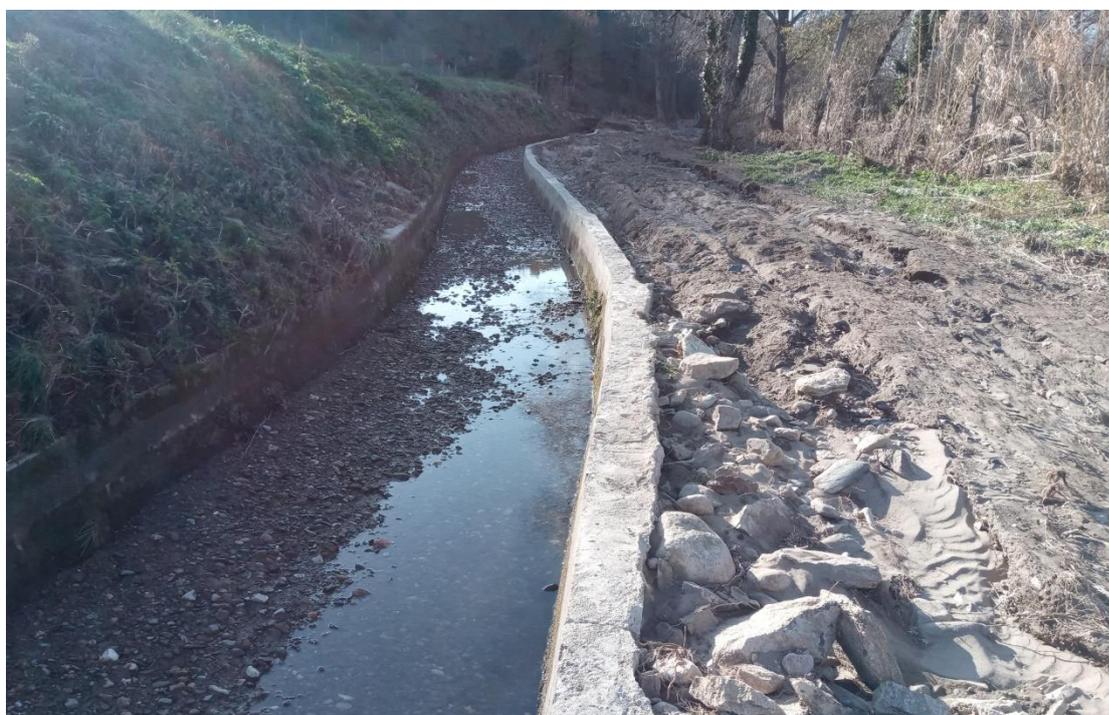
Figure 44: Dommages sur le canal de Latour-de-France

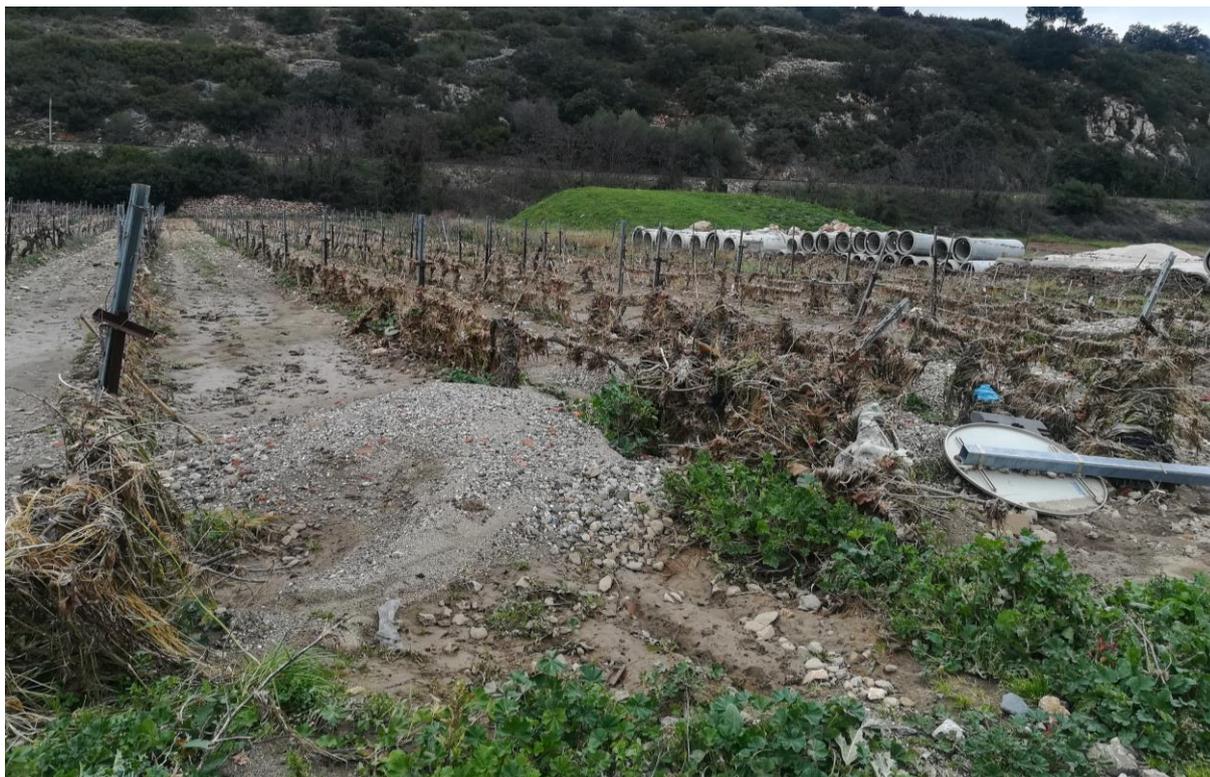
Figure 48: Dépôts dans les vignes en aval de la cave coopérative d'Estagel

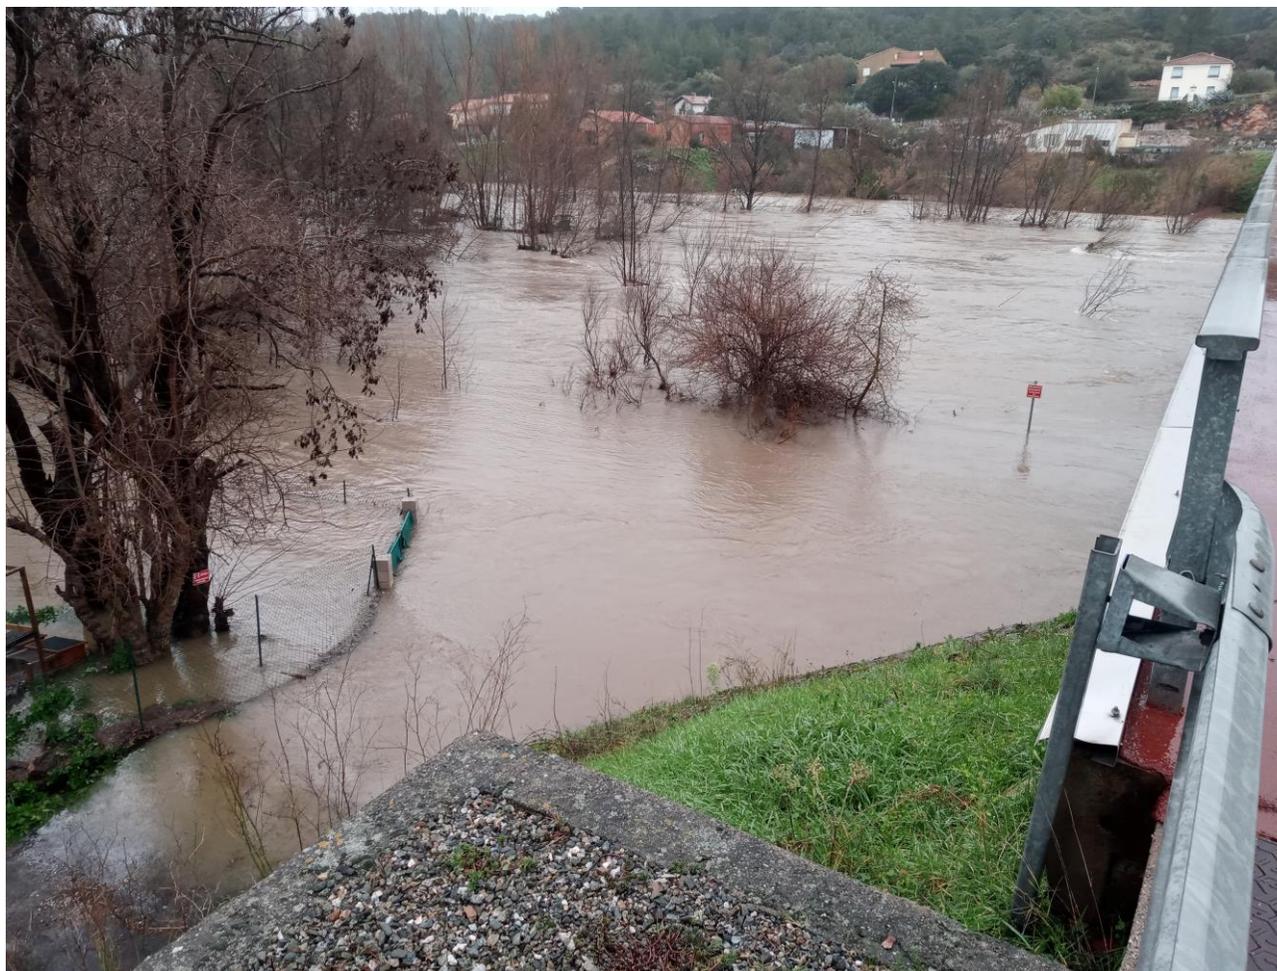
Sur le secteur du Verdoble, les pluies limitées n'ont pas entraîné de débordements notables en dehors des espaces habituellement touchés lors des crues fréquentes comme le parking de Padern et la traversée de Tautavel.

Figure 50 : Vue du pont de Tautavel le 22 janvier à 14h

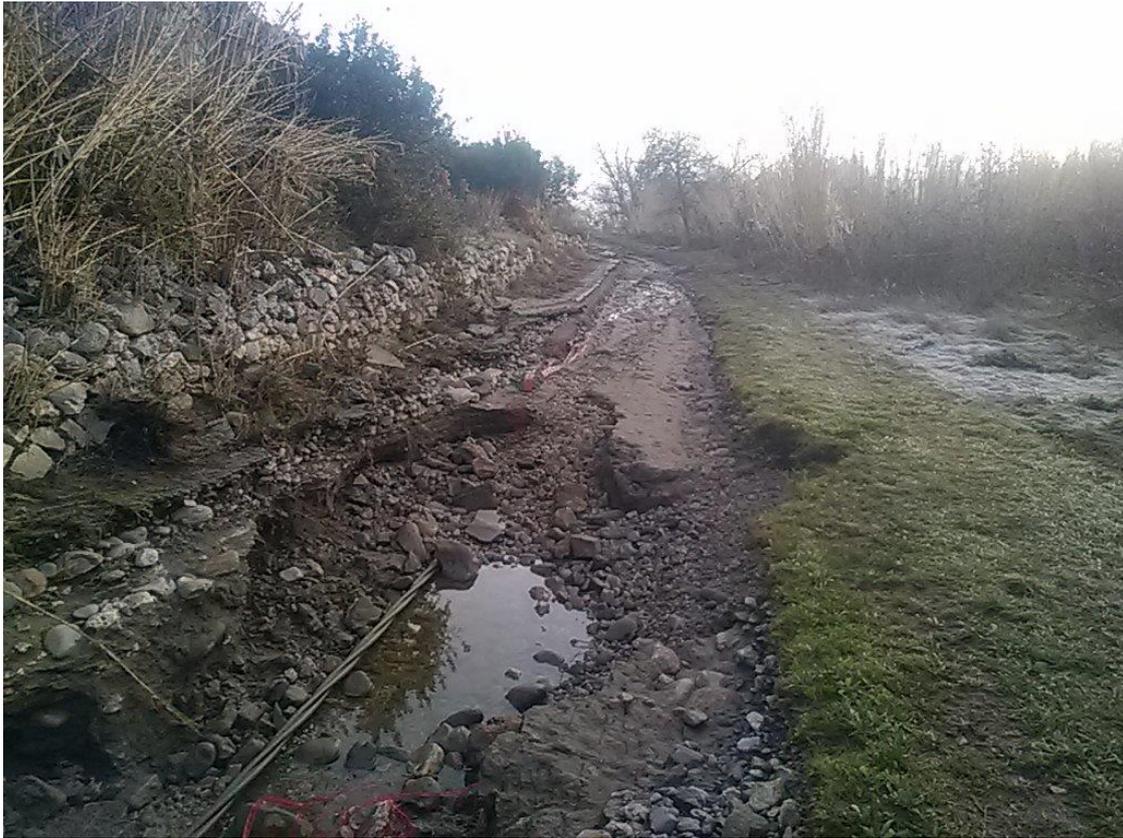
Sur les communes de Cases de Pène et d'Espira, l'Agly est assez encaissé et s'étend beaucoup moins largement. Malgré tout, de nombreuses vignes sont inondées et des chemins très afouillés. Plusieurs passages à gué sont lourdement endommagés.

Figure 52: Chemin endommagé secteur Mas de Jau - photo 1

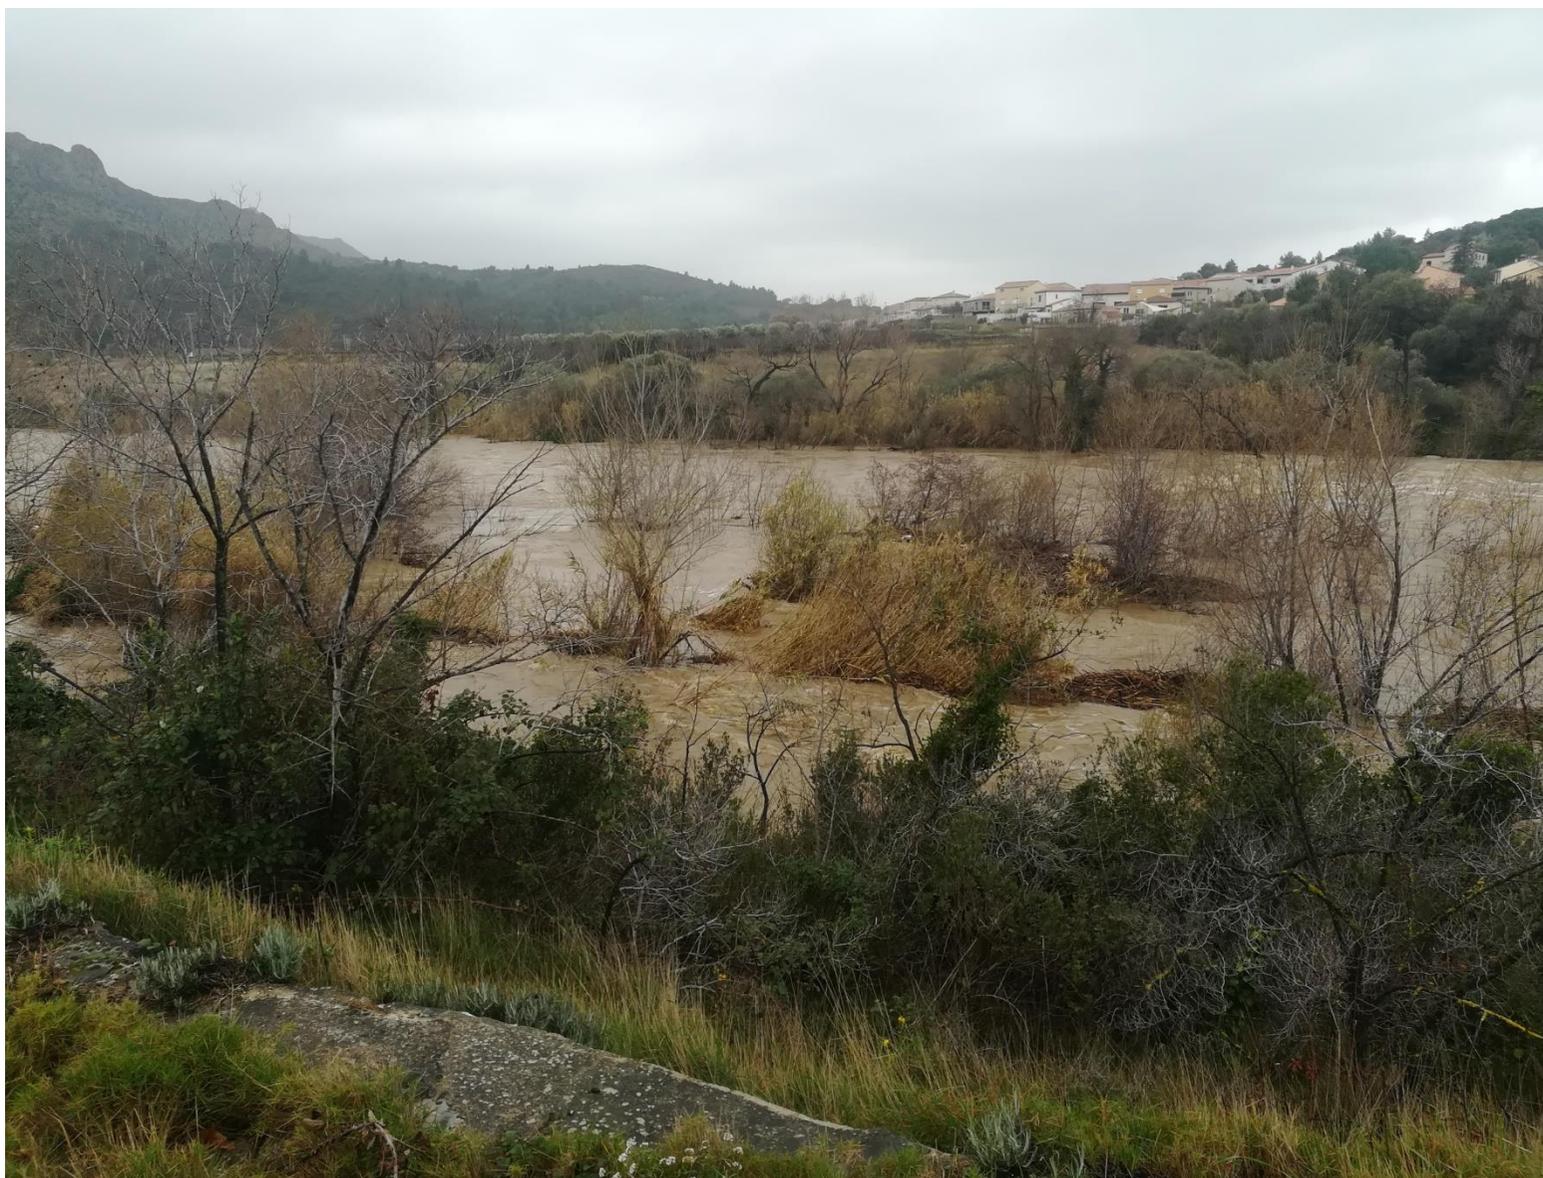
Figure 57: Agly en amont du pont de Cases de Pène

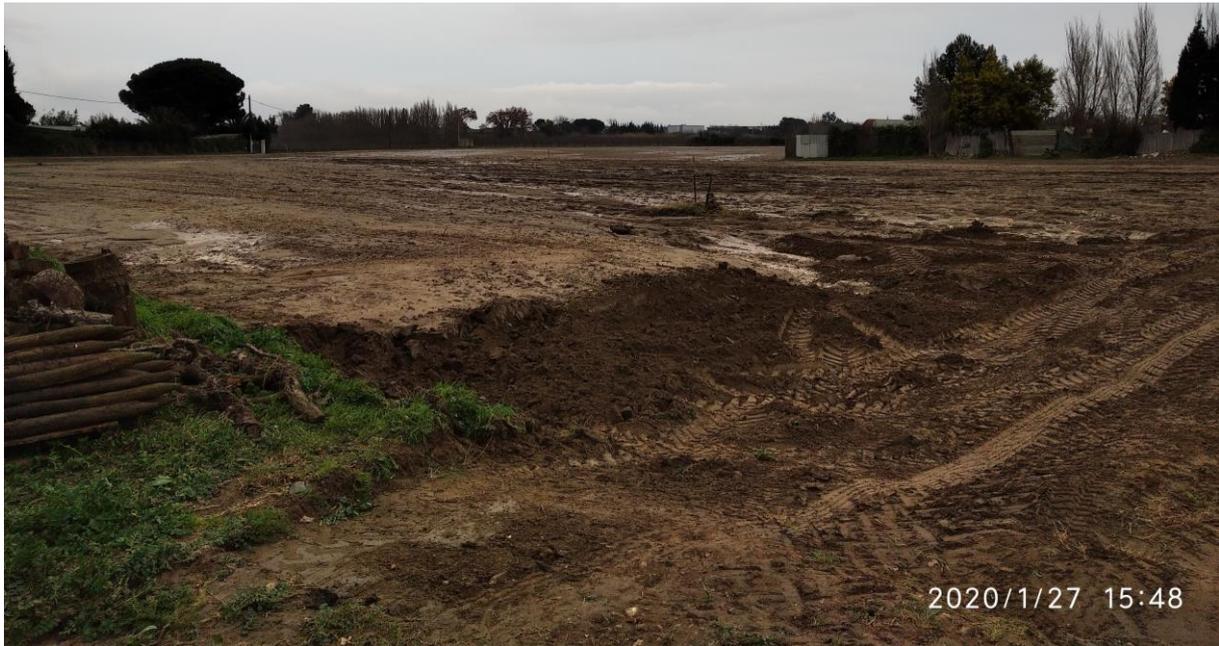
Figure 62: Dégâts en partie réparés sur terrain agricole vers chemin Saint Martin

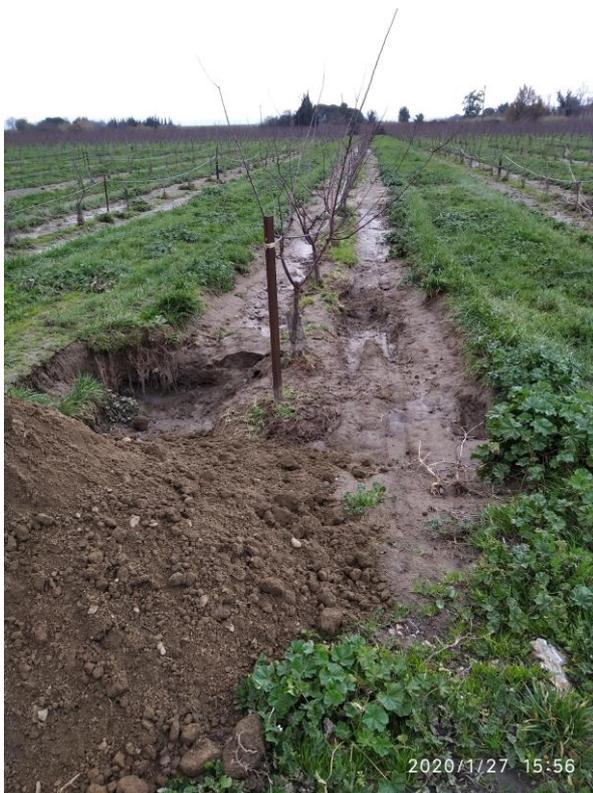
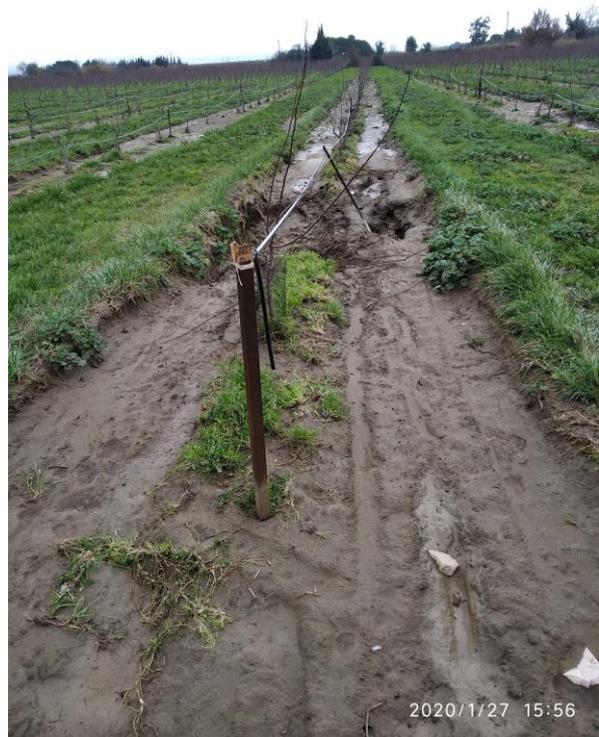
Figure 63: Dommages sur champ d'abricotiers au sud-est du secteur (zone de surverse)

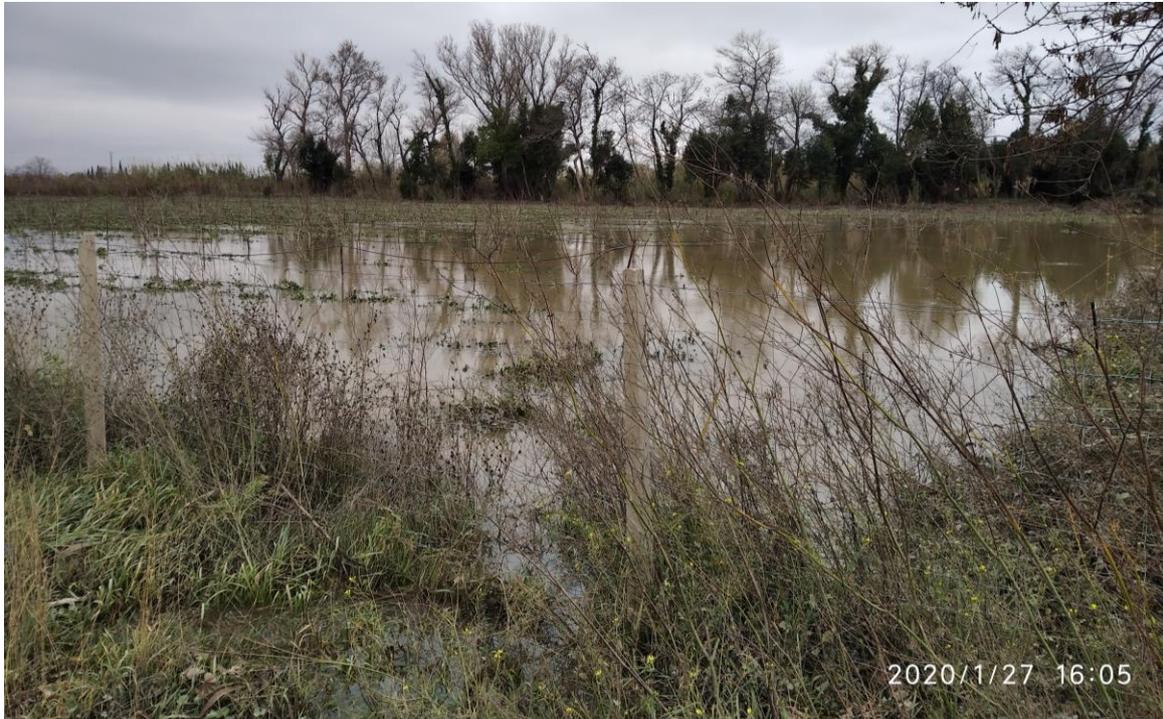
Figure 64: Champ encore inondé le 27 janvier à l'est du secteur

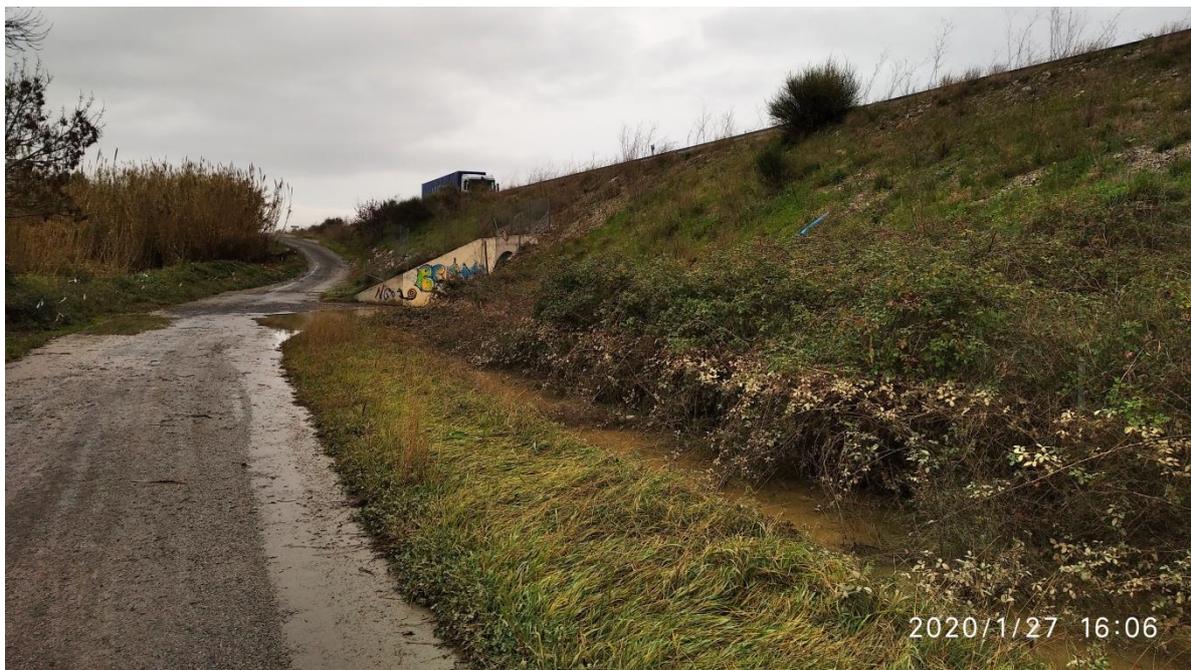
La conjugaison de la configuration en toit de l'Agly (altitude qui baisse en s'éloignant des berges de l'Agly), de la présence de merlons et de la barrière que constitue le remblai de l'A9 crée un casier où les eaux s'accumulent dans le quart nord-est.

Figure 65: Laisses de crue dans la zone d'accumulation au nord-est du secteur 1

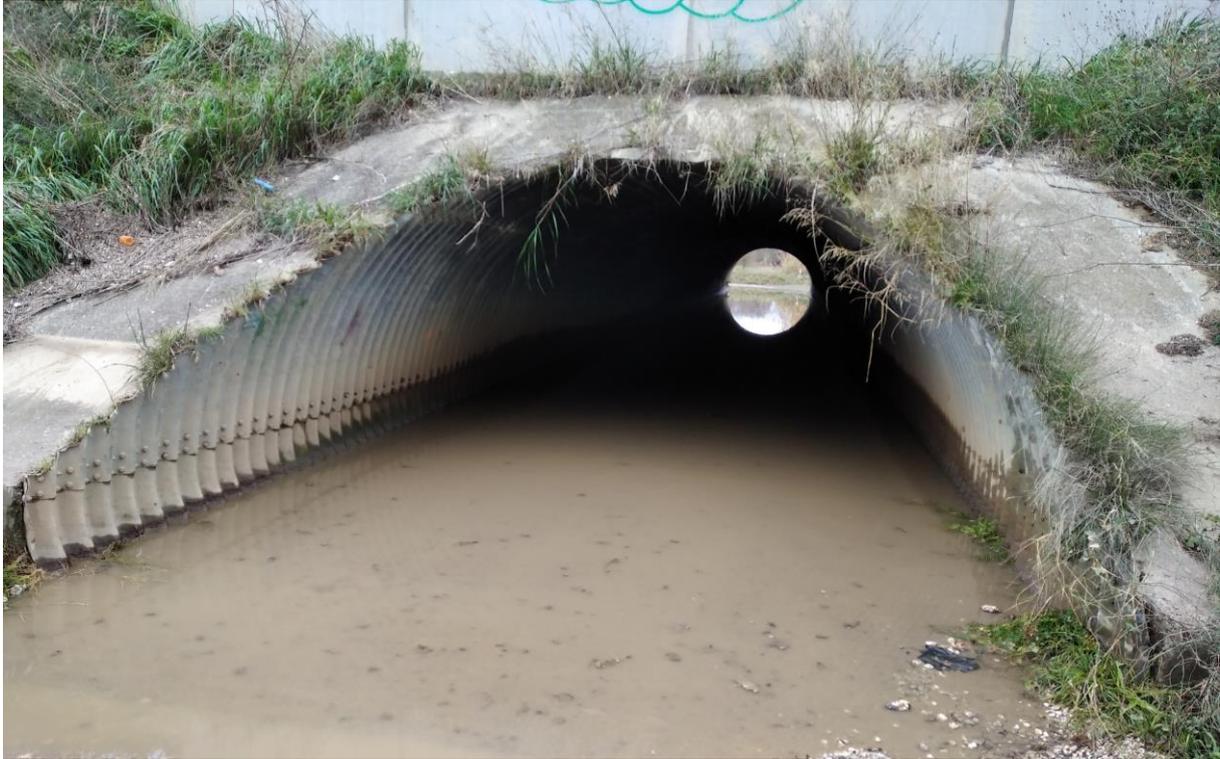
Cette eau s'évacue à travers les ouvrages traversants sous l'A9 mais moins rapidement qu'elle ne s'accumule ce qui entraîne une montée de la hauteur d'eau à l'arrière du remblai, principalement où la topographie est la plus basse (nord-est du secteur). A cet endroit on trouve deux ouvrages traversants, un tunnel en tôle et le Rec de Clairra, qui servent d'exutoires principaux aux eaux qui s'accumulent derrière l'A9 pour rejoindre le secteur 2.

Figure 66: Ouvrage traversant sous l'A9 au nord-est du secteur

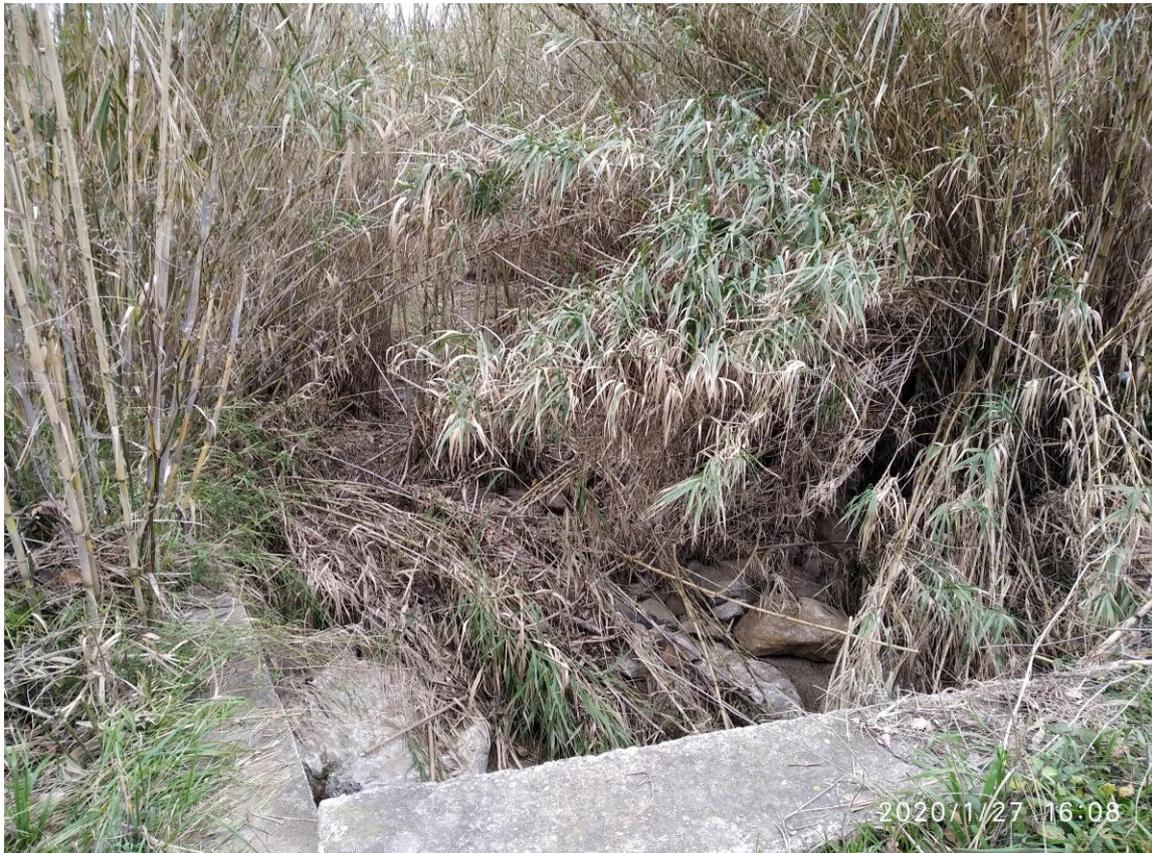
Figure 67: Point d'entrée de l'ouvrage traversant du passage du Rec de Claira sous l'A9

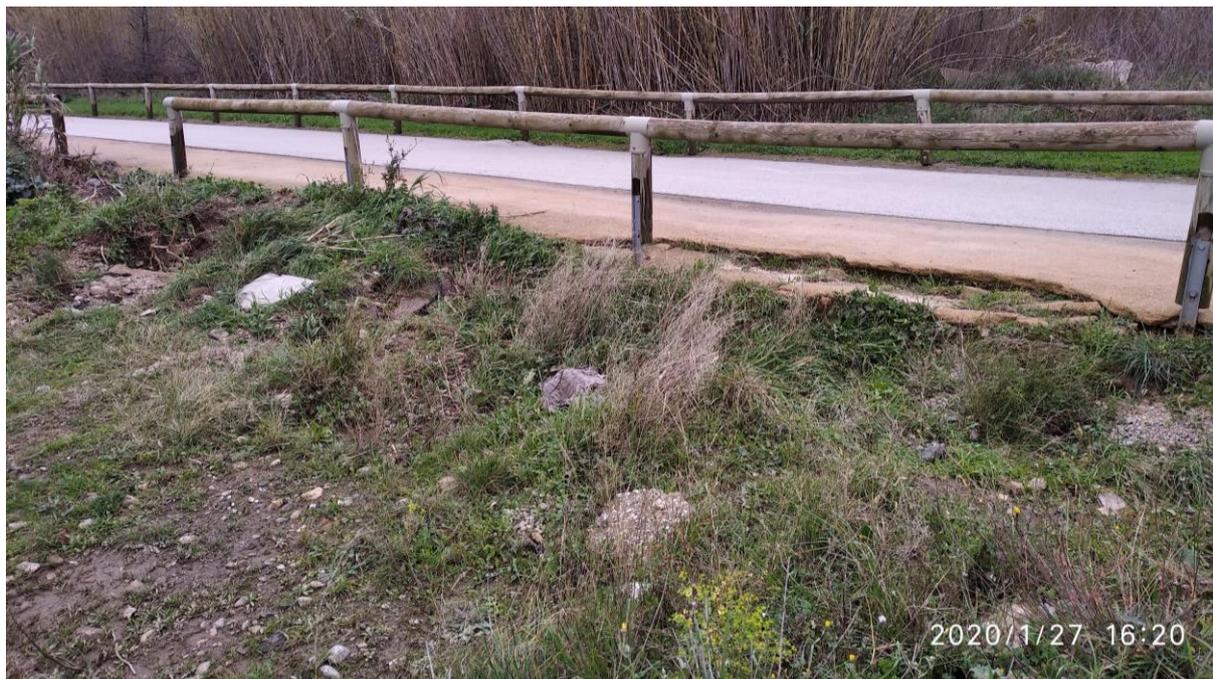
On manque de précision quant à la chronologie de l'inondation de cette zone. La totalité du secteur a été inondée par les eaux provenant d'une part du secteur 1 par les ouvrages traversants sous l'A9, d'autre part par des surverses par-dessus la voie verte. De gros dommages ont été constatés sur le secteur 2.

Figure 69: Dommages sur la voie verte suite aux surverses sur le secteur 2

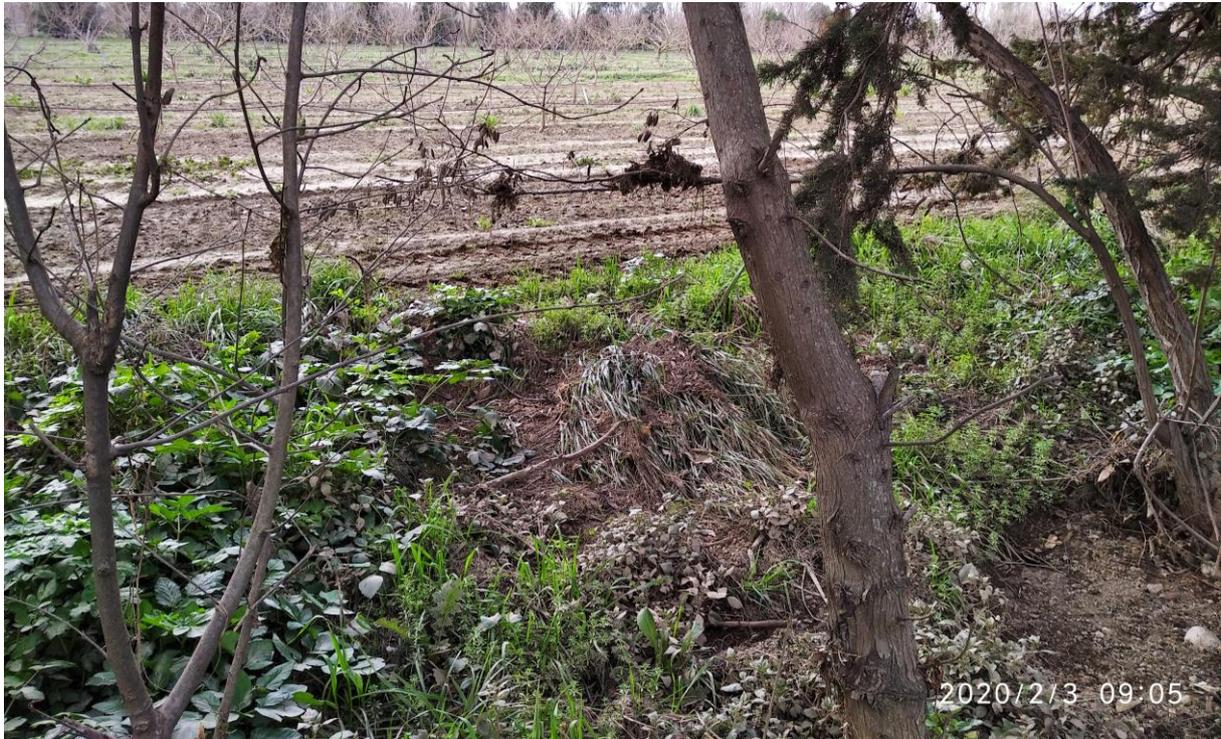
Le ressuyage de la zone s'est effectué principalement par le Rec de Claira au nord qui correspond à un point bas sur le secteur mais également par le tunnel au sud-est du secteur lorsque le niveau était plus important.

Figure 71: vue du secteur 2 depuis le Rec de Claira (écoulements vers le Rec)

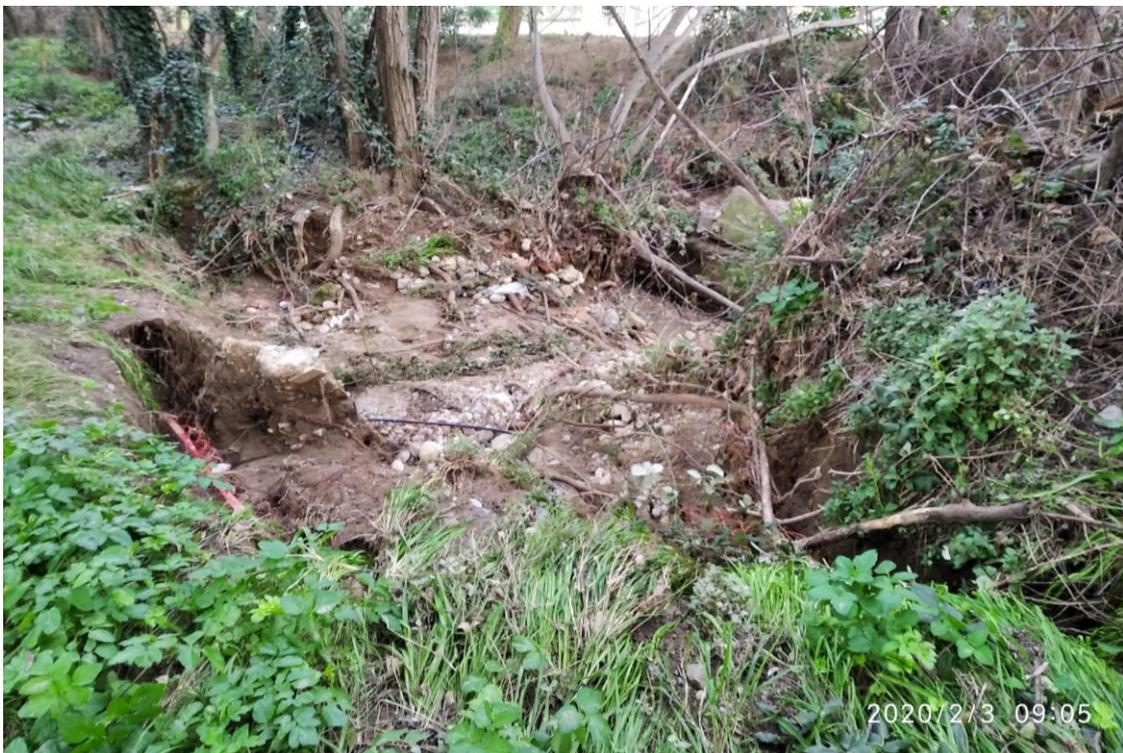
Figure 72: traces de l'écoulement du secteur 2 vers le Rec de Claira

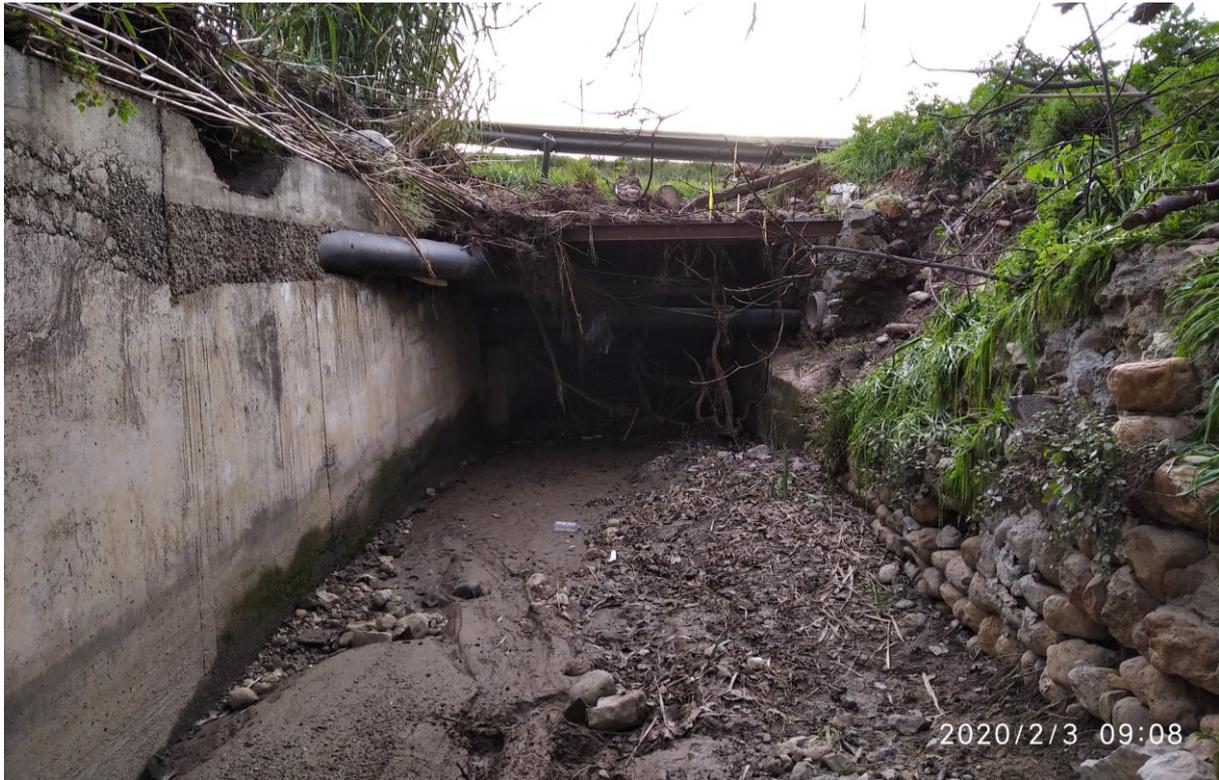
Figure 73: ouvrage traversant du Rec de Clair du secteur 2 vers le secteur 3

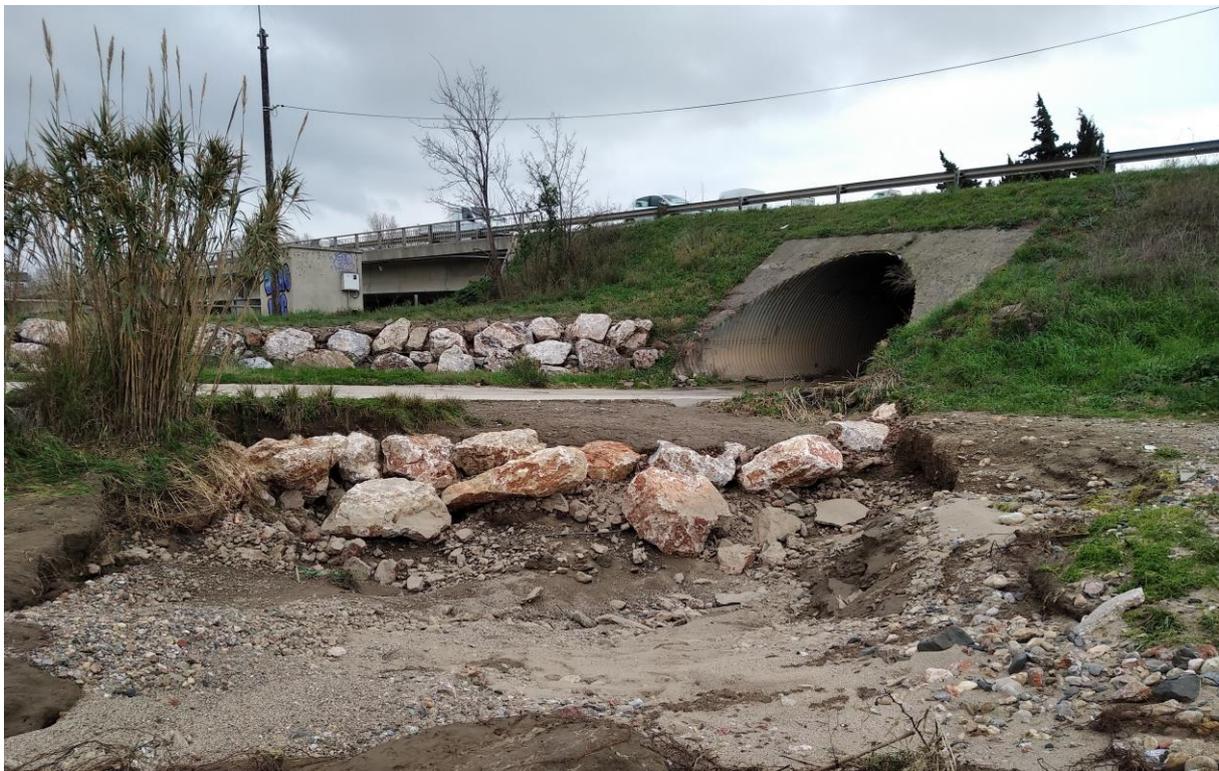
Figure 74: fosse d'érosion à la sortie du tunnel sous la RD900 en rive droite

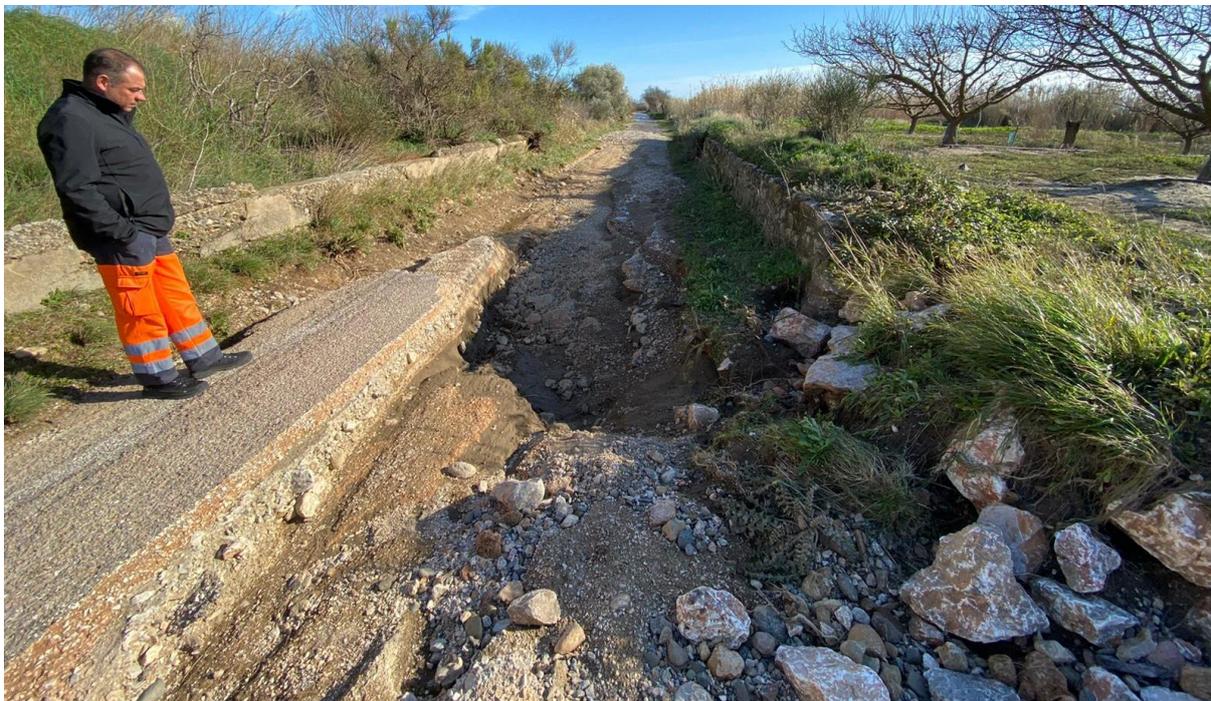
Tous ces apports hydrauliques ont contribué à l'inondation du secteur entre la RD900 et la commune de Clair. La commune de Clair s'est donc retrouvée à la convergence de toutes ces sources et a été inondée de manière importante. Les écoulements dans la plaine de la Salanque ont emprunté les chemins parallèles à l'Agly et notamment le chemin saint Pierre qui a connu d'énormes dommages.

Figure 78: affouillement important sur le chemin Saint Pierre

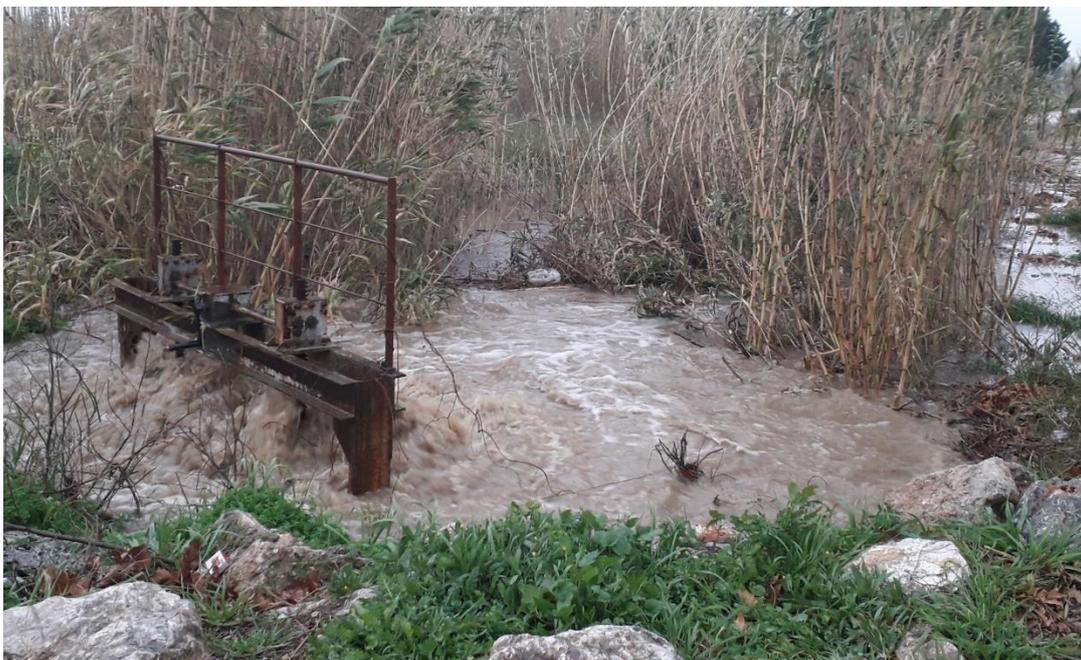
Concernant le Rec de Clair : une brèche et a minima une surverse ont été constatées au droit du magasin Leroy Merlin. Un désordre a également été constaté dans le secteur Mas Rovira. Le lac de Clair qui aurait dû décharger le rec d'une partie de l'eau qui y a transité n'a pas pu être mis à profit car la manipulation des vannes n'a pas été opérée de manière adéquate. Il semble également que les eaux de l'Agly soient remontées par le point de rejet du Rec de Clair. L'eau qui remontait de l'aval du rec vers le lac en traversant Clair n'a pas pu s'y déverser car les vannes le permettant ont été ouvertes tardivement le 23 janvier.

Figure 80: remontée des eaux de l'Agly par l'exutoire du rec de Clair malgré la fermeture de la vanne
