Retour d'expérience

Aiguat du 21 au 24 janvier 2020 et conséquences sur le bassin versant de l'Agly

Réalisation : SMBVA

Retour d'expérience concernant l'aiguat du 21 au 24 janvier 2020 et ses conséquences sur le bassin versant de l'Agly

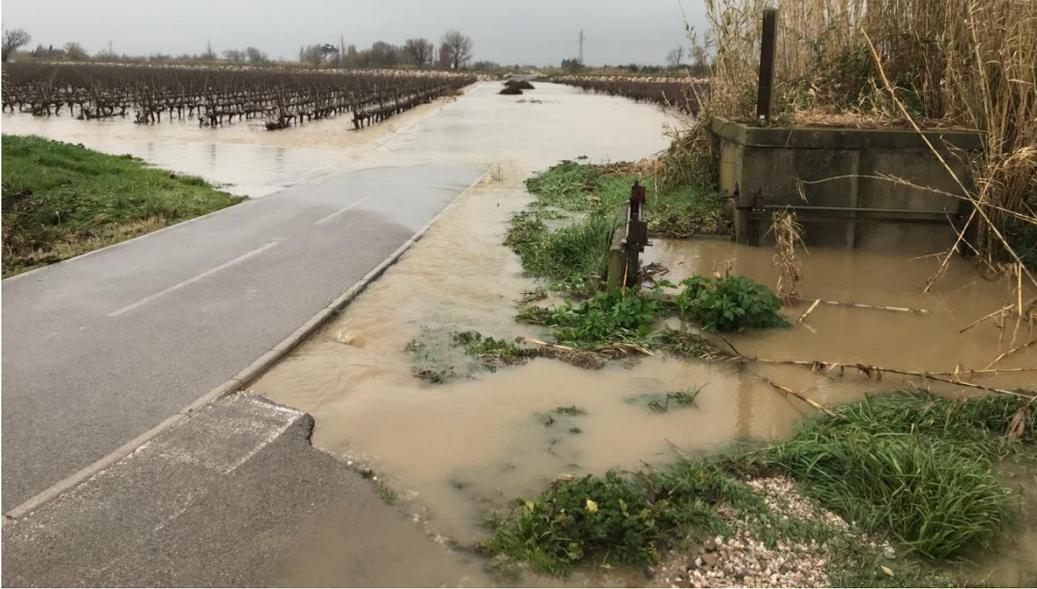
Figure 81: débordements au niveau de la vanne de décharge du rec de Clair (accès voie verte)

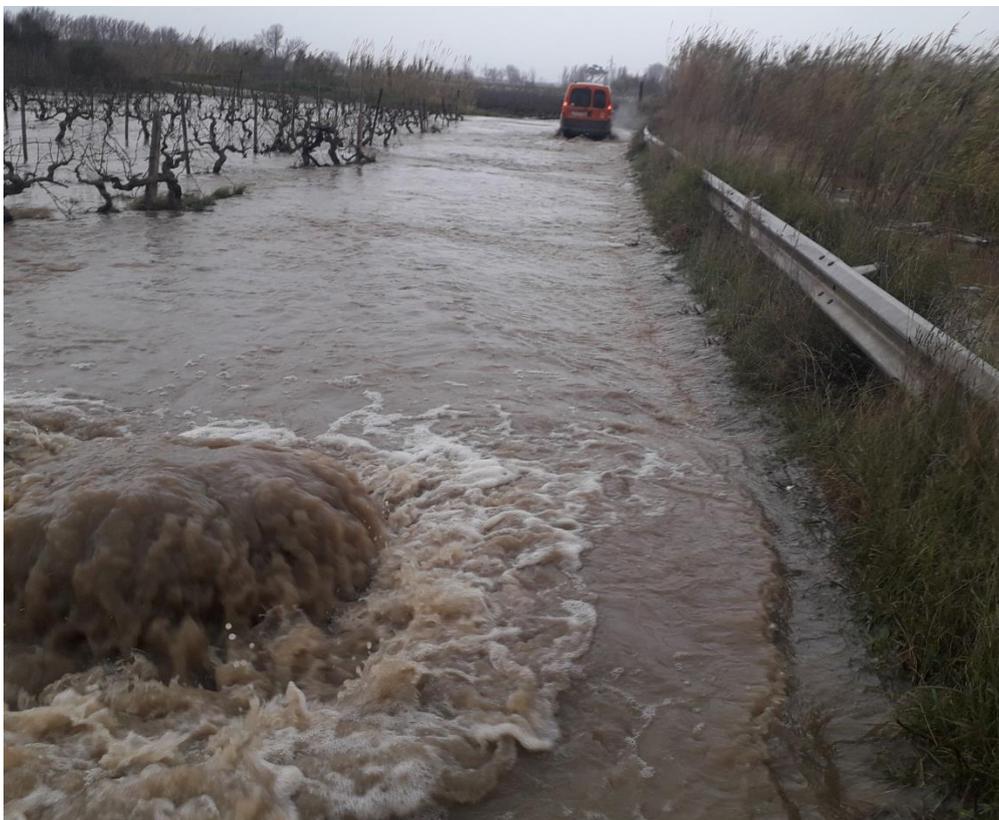
Concernant le pluvial du centre commercial Salanca : au plus fort de la crue l'Agly était plus haute que les points bas des secteurs inondés et l'absence de clapets anti-retour ont permis l'inondation des secteurs bas par les ouvrages qui servent d'ordinaire à évacuer le pluvial. Par un jeu complexe de vases communicants, les eaux de l'Agly sont donc remontées par ces ouvrages avant d'alimenter à nouveau le Rec de Clair.

Figure 82: résurgence par tampons du réseau pluvial du centre commercial au niveau de l'accès à la voie verte

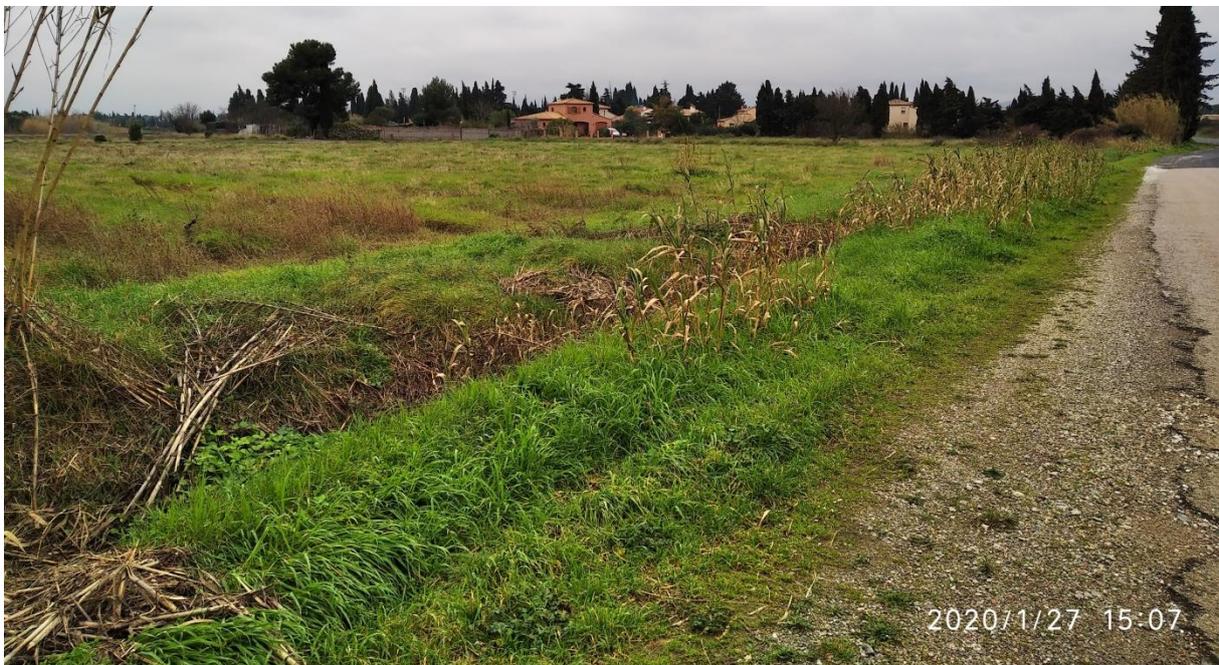
Deux phénomènes conjugués ont conduit à l'inondation de ce secteur : d'une part le débordement de l'Agly au niveau d'une parcelle viticole non loin de la STEP (premiers débordements vers 17h), d'autre part le fonctionnement inversé de l'exutoire du canal de Rivesaltes (chronologie non identifiée). Ces eaux ont inondés les quartiers de Rivesaltes les plus à l'est (lotissement Lo Pardal) avec de faibles hauteurs d'eau observées. Elles sont ensuite venues s'accumuler contre l'avenue du stade et à l'arrière du remblai de l'A9 pour s'évacuer vers le secteur 5 (Hourtoulanes) à travers les ouvrages traversants et notamment le tunnel donnant sur le centre de contrôle technique.

Figure 83: dépôts témoignant du débordement de l'Agly le long de la RD614

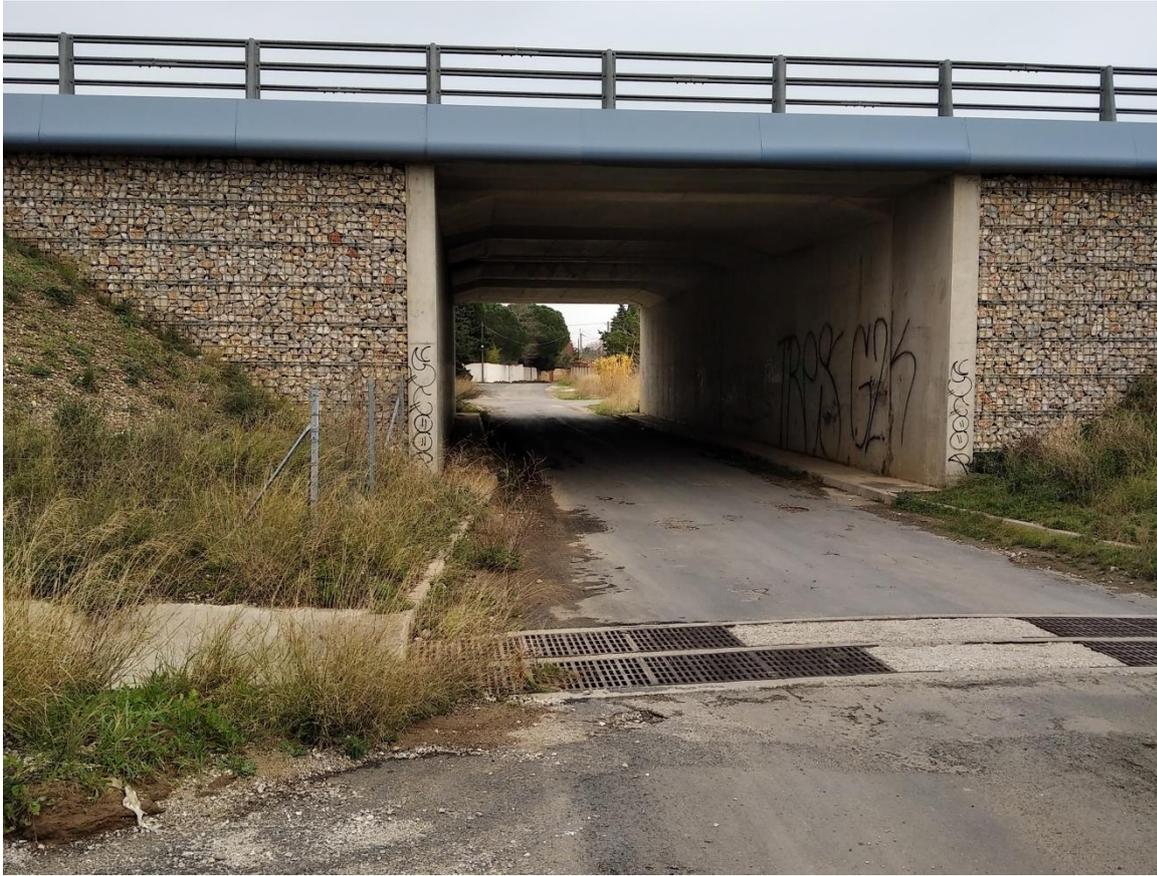
Figure 84: tunnel sous l'A9 et exutoire principal du secteur 4 vers le secteur 5

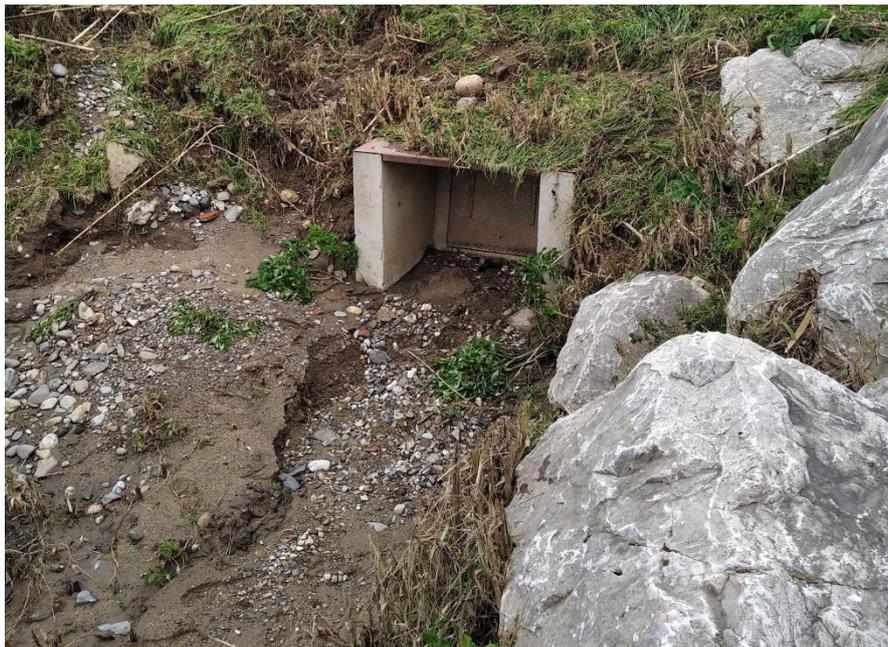
Dysfonctionnement pluvial : le lotissement l'Eden a été inondé par résurgence d'un réseau pluvial qui présente un clapet anti-retour perméable.

Figure 85: exutoire du réseau pluvial du lotissement l'Eden

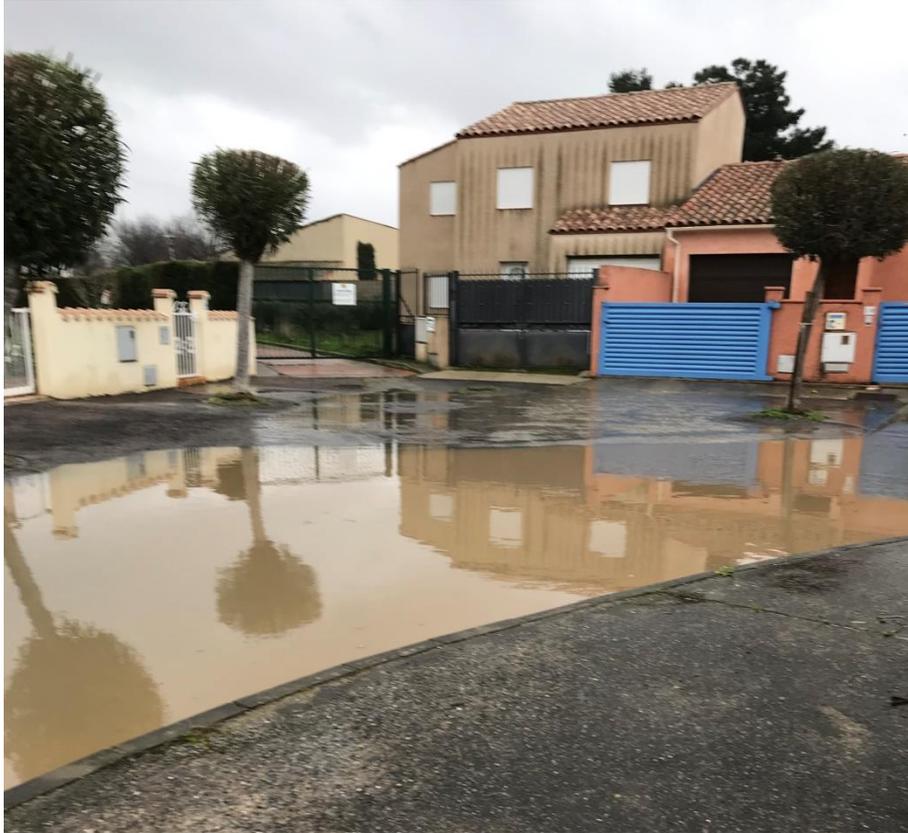
Figure 86: inondation du lotissement l'Eden - remontée par le réseau pluvial

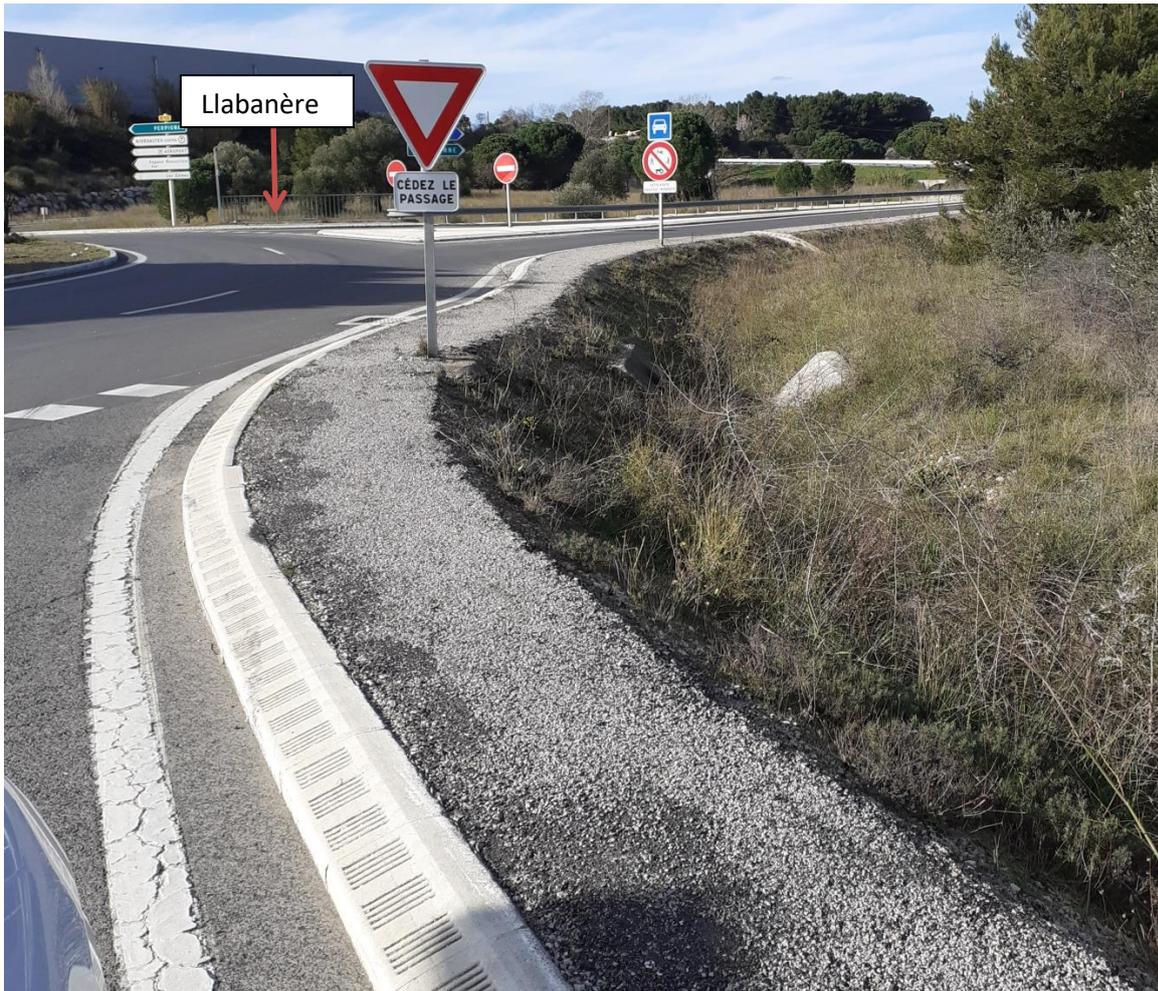
Le secteur du rond-point de la D12/D12b est un point bas qui a vu s'accumuler et transiter tous les écoulements du secteur 5. L'exutoire de cette zone est la Llabanère qui a pour rôle le ressuyage de toute la zone des Hourtoulanes en cas de fortes pluies mais également en cas d'inondation.

Figure 88: zone d'accumulation des eaux transitant par les Hourtoulanes avant de rejoindre la Llabanère

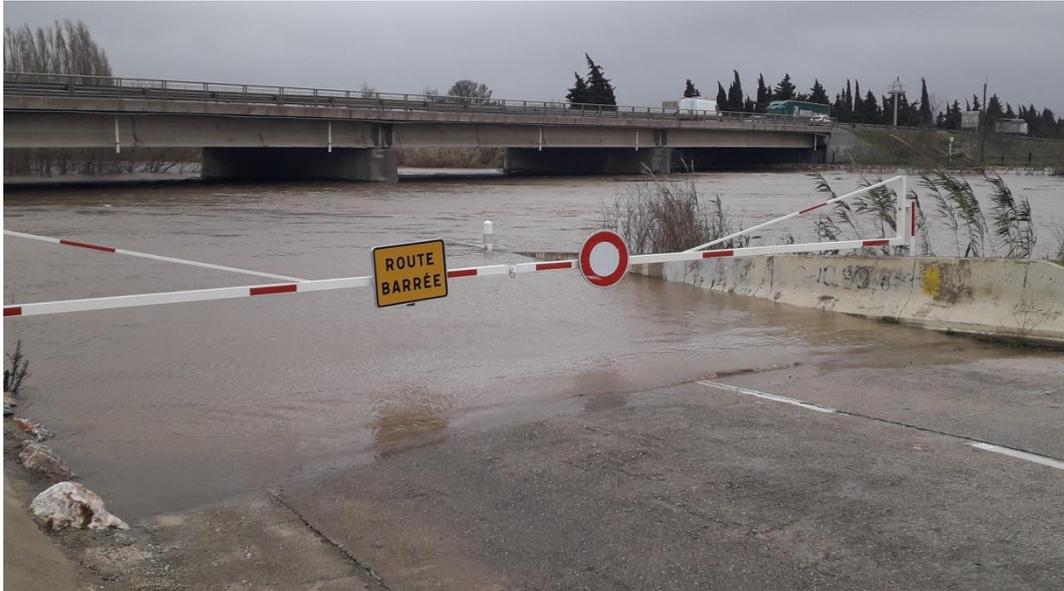
Les zones inondées de ce secteur l'ont été soit par le débordement de l'Agly sous la RD900, soit par surverse.

Figure 89: Agly en crue le 22 janvier vers 14h30 à l'aval de la RD900 en rive droite

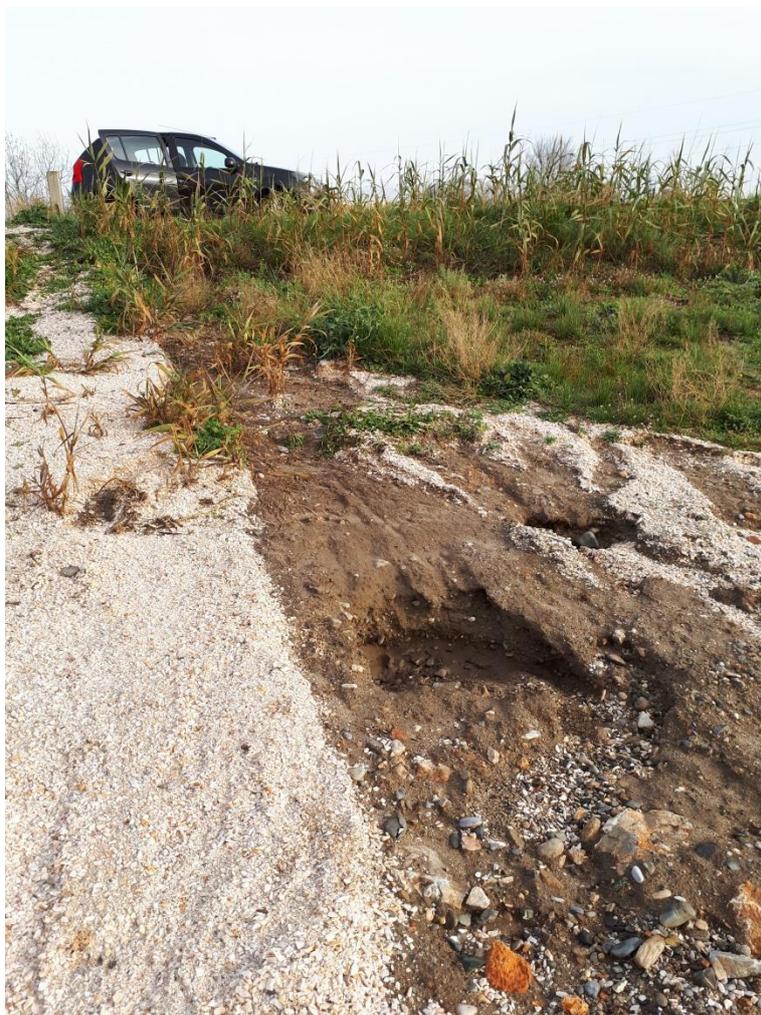
Figure 90: érosion par surverse observée en D004

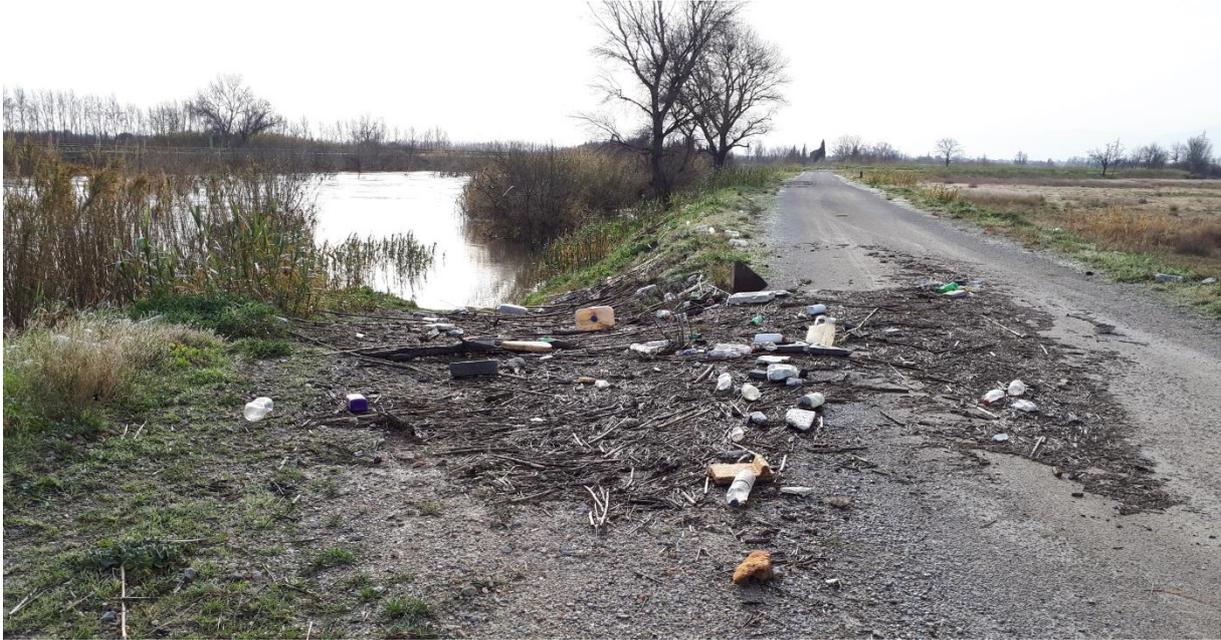
Figure 91: dépôts témoignant d'une surverse en D008

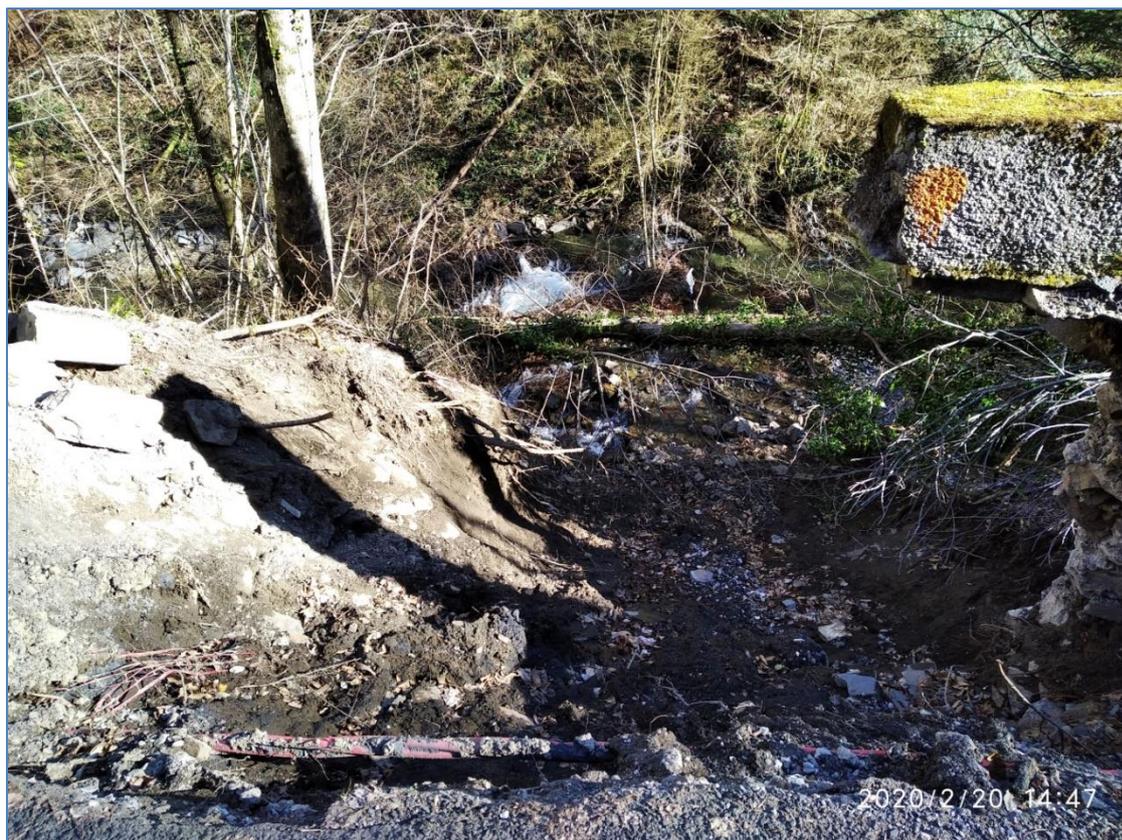
Les dommages les plus impressionnants sont constatés sur la Boulzane amont et notamment sur les communes de Montfort-sur-Boulzane et Gincla. Les pluies torrentielles des 21,22 et 23 janvier ont été la cause de nombreux glissements de terrain de taille impressionnante (plusieurs dizaines de mètres de large et plusieurs centaines de mètres de long) en amont de Gincla. Ce sont des pans entiers de versants (et donc des quantités considérable de matériaux solides et d'arbres) qui ont été apportés dans le cours d'eau. Ces apports en matériaux divers (arbres, rochers, sol) ont été la raison de la coupure de la RD22 ainsi que de l'embâcle et donc de la destruction du pont de Gincla. Des embâcles se sont également formés sur des affluents de la Boulzane en amont de Gincla.

Figure 103: Glissement de terrain en contrebas de la RD22

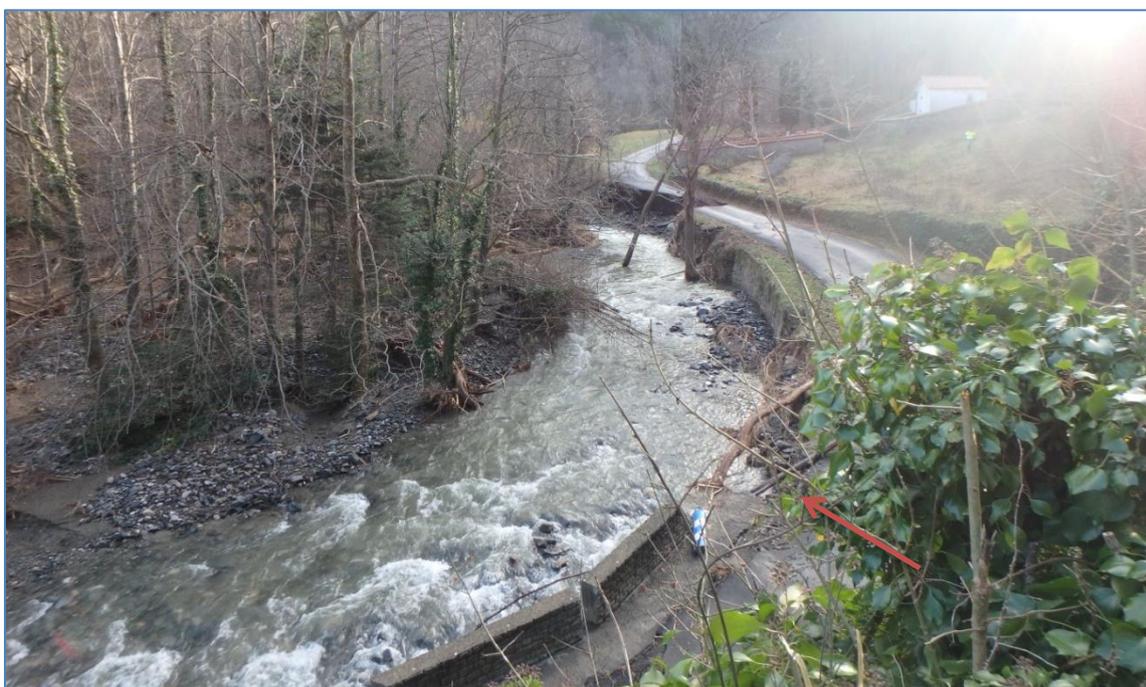
La commune de Gincla a subi des dommages considérables dans le secteur du pont. Un embâcle sûrement alimenté par les glissements de terrain s'est formé au niveau du pont ce qui a dévié le cours d'eau qui ne pouvait plus passer par les arches bouchées. Si l'embâcle n'a pas cédé c'est parce que l'eau est passée sur le pont et à la gauche de l'ouvrage en endommageant berges et routes goudronnées.

Figure 108: Amont de l'embâcle et parapet effondré

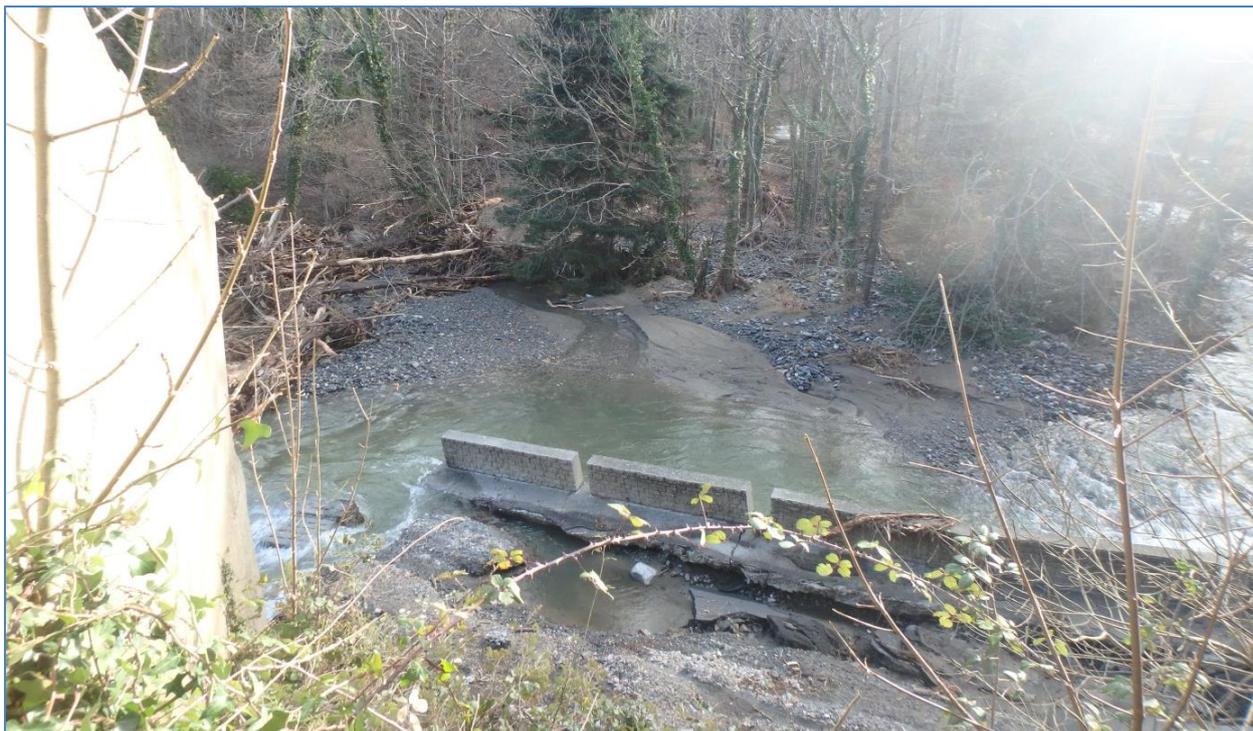
Figure 109: Vue de l'amont du pont et début de l'embâcle, route détruite

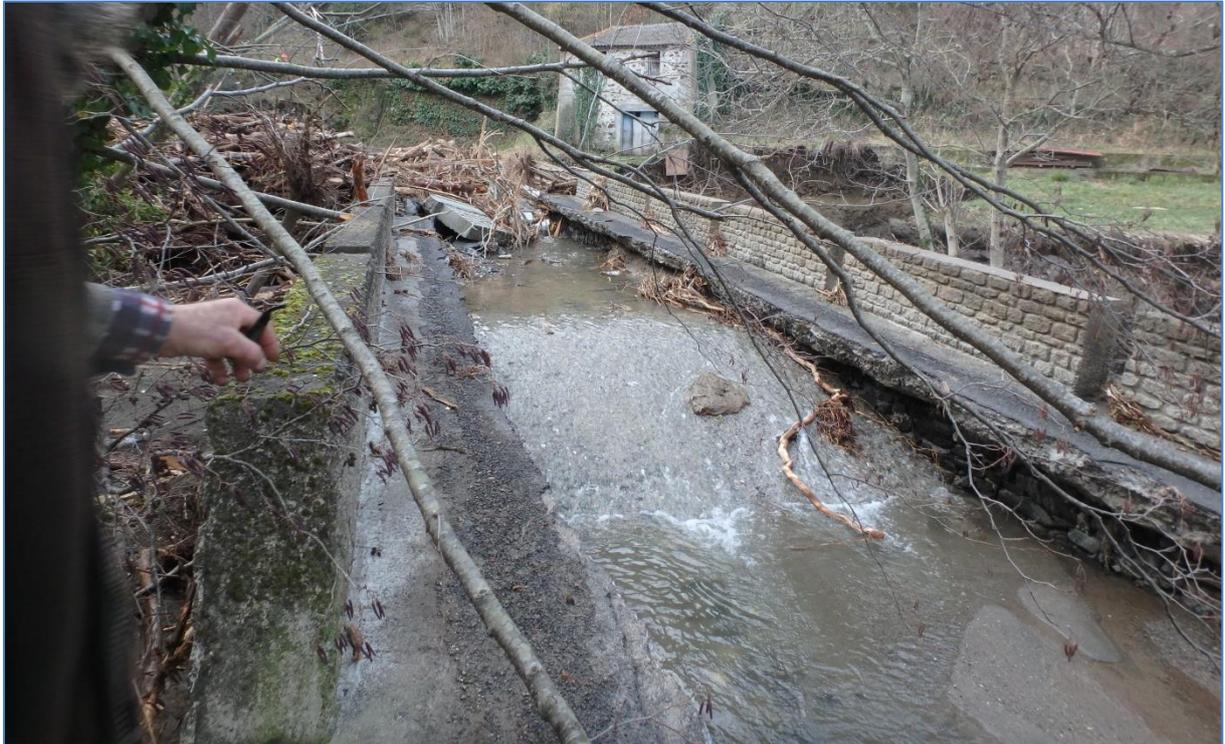
Figure 111: Chaussée du pont complètement détruite

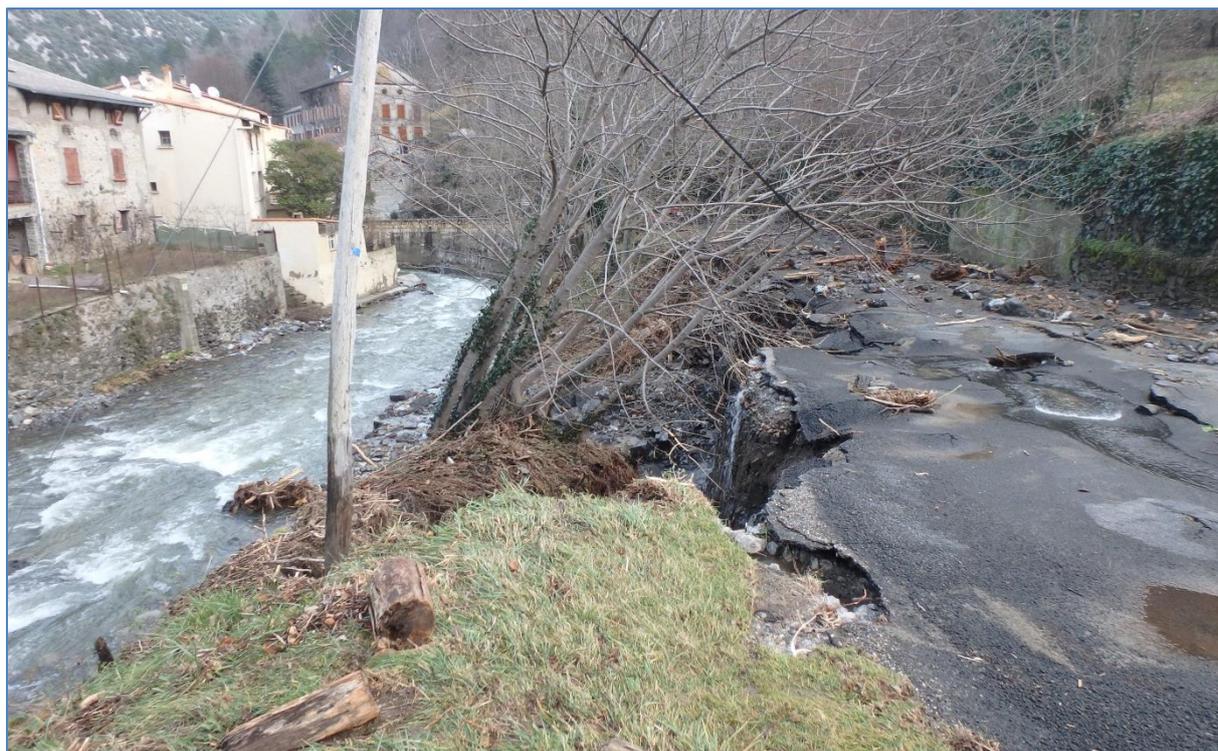
Figure 115: Vue vers l'aval du pont

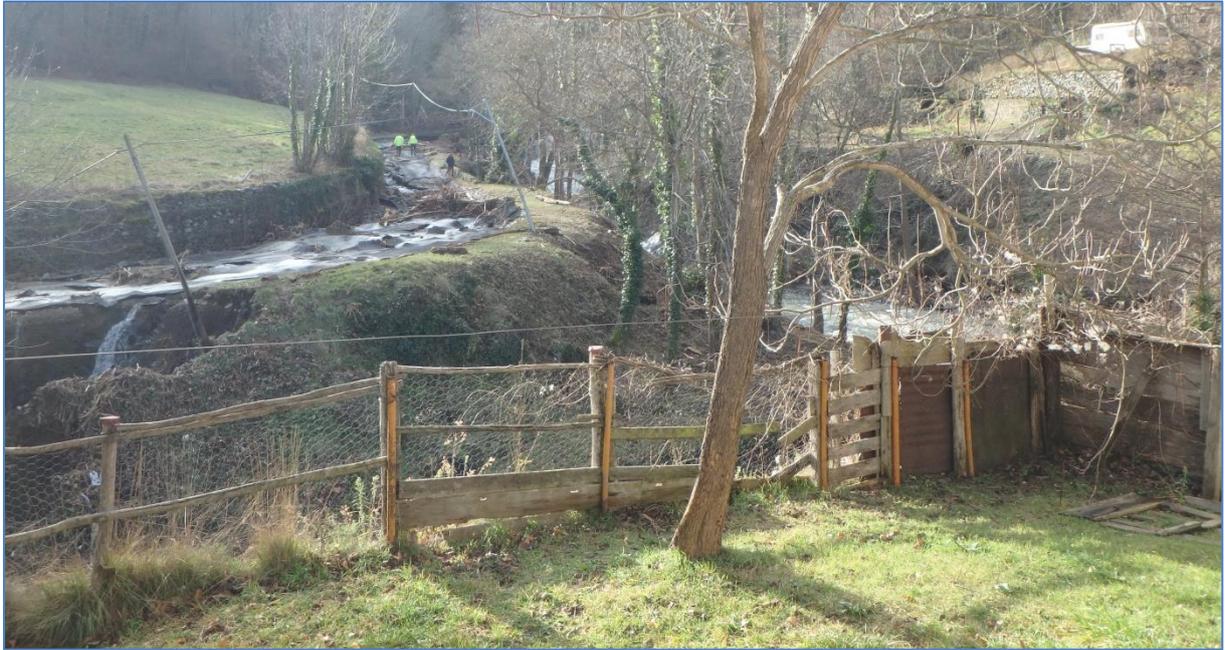
Figure 118: Vue aval du pont de Gincla

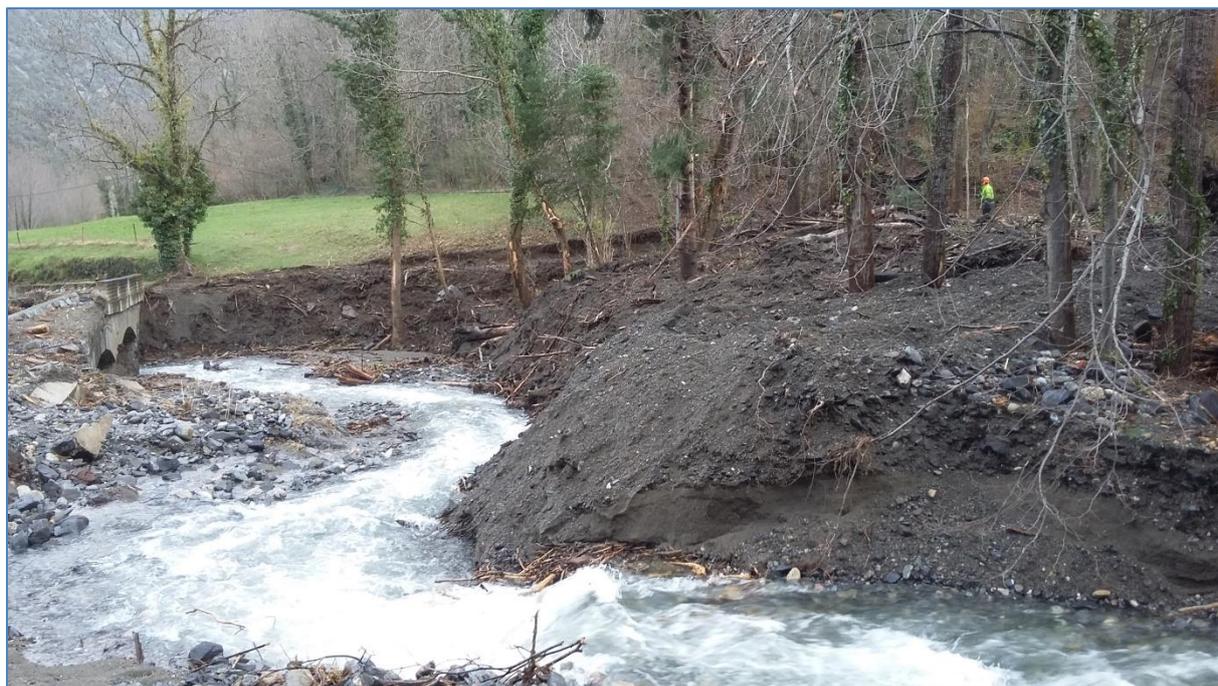
Figure 120: Etat du site suite à l'intervention

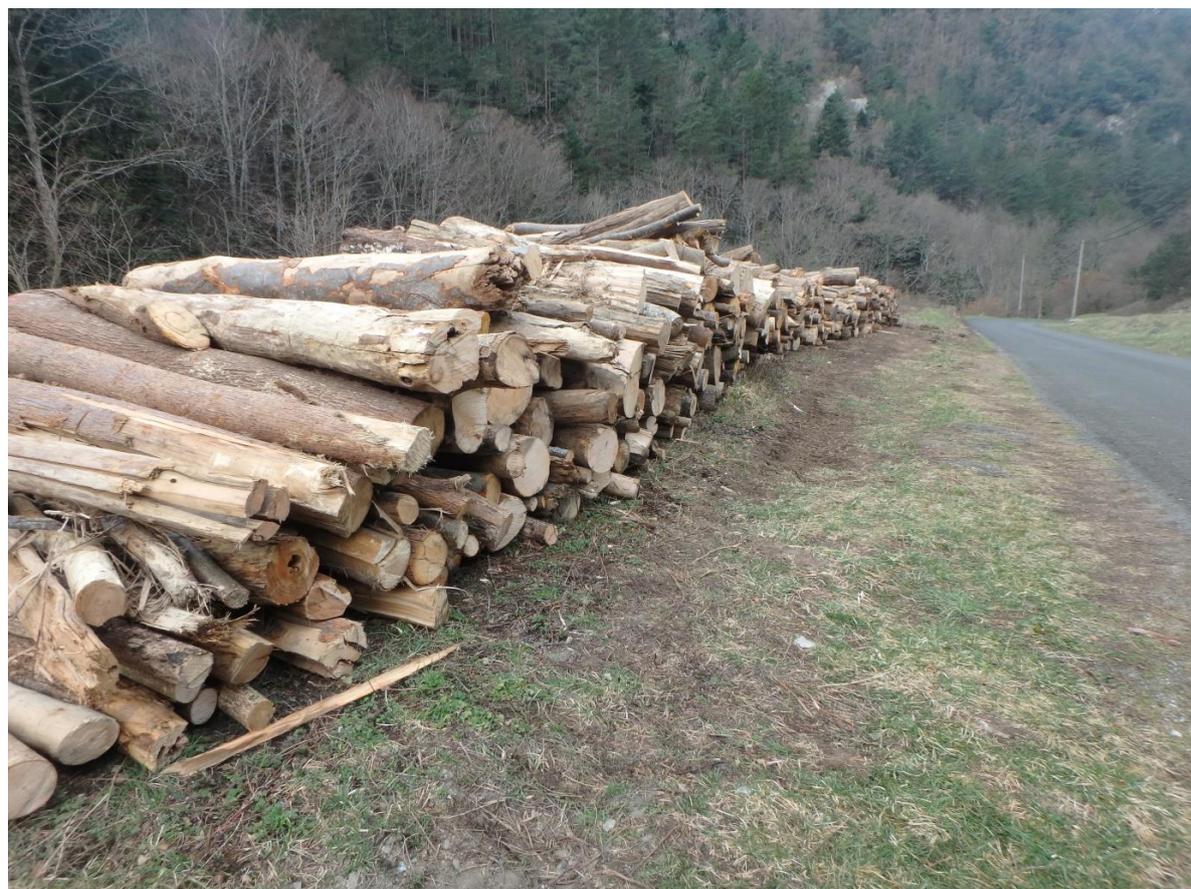
Figure 121: Stockage du bois suite à la remise en état du site

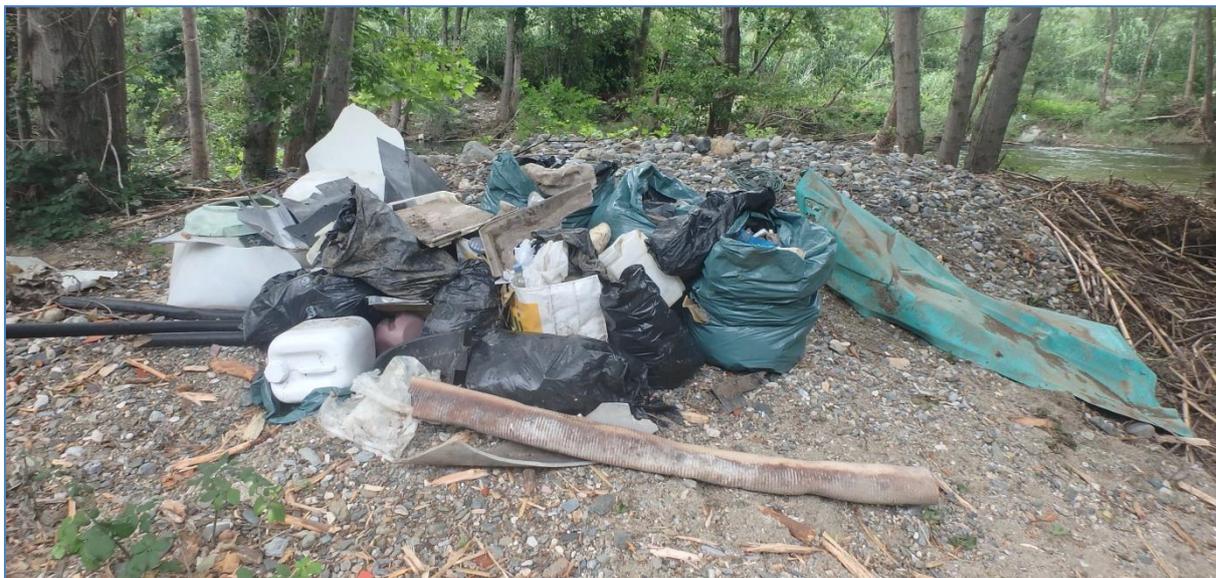
Planèzes

Figure 122: Rassemblement des déchets échoués sur le site

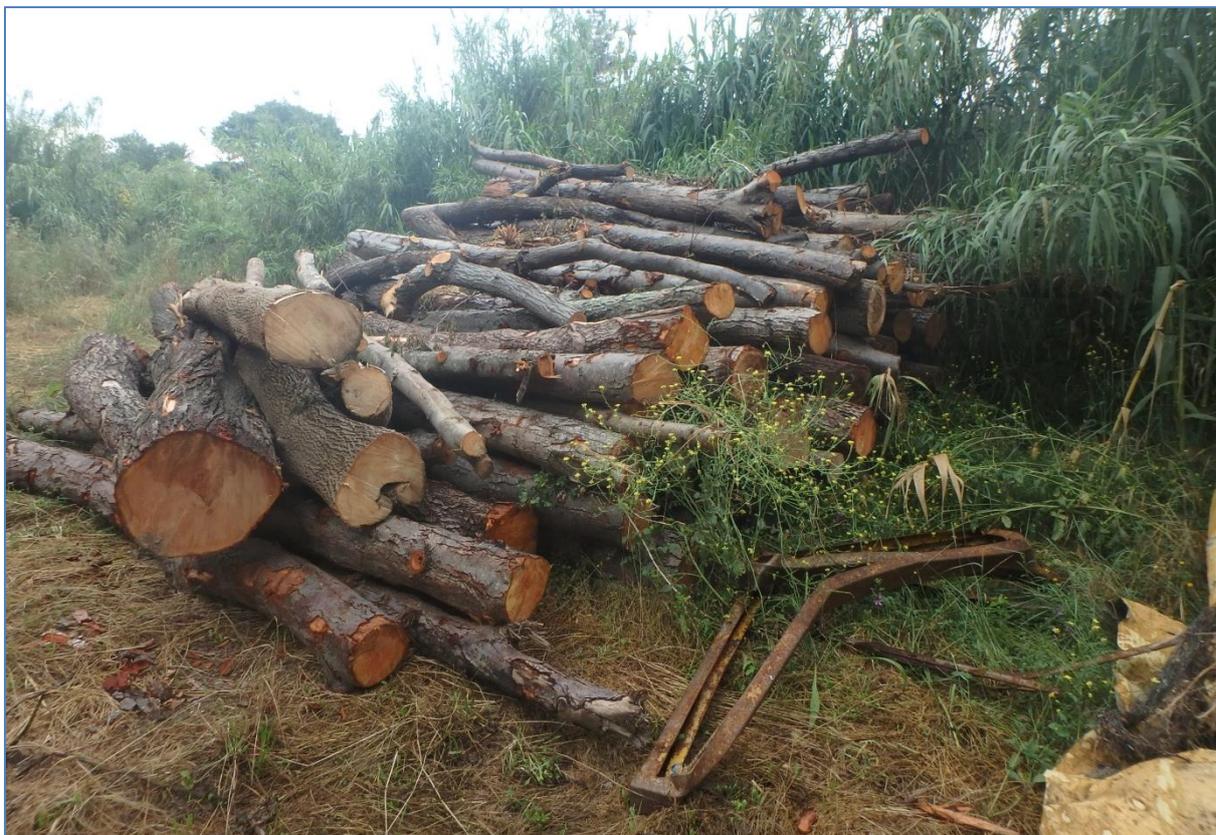
Figure 123: Stockage du bois suite à la remise en état du site de Planèzes
